# COMUNE DI RIVOLI

## PIANO ESECUTIVO CONVENZIONATO DI LIBERA INIZIATIVA

ANALISI DELLO STATO DI FATTO DELLA RETE DI  
URBANIZZAZIONE PRIMARIA DELL'AREA DI INTERVENTO

Agosto  
2022

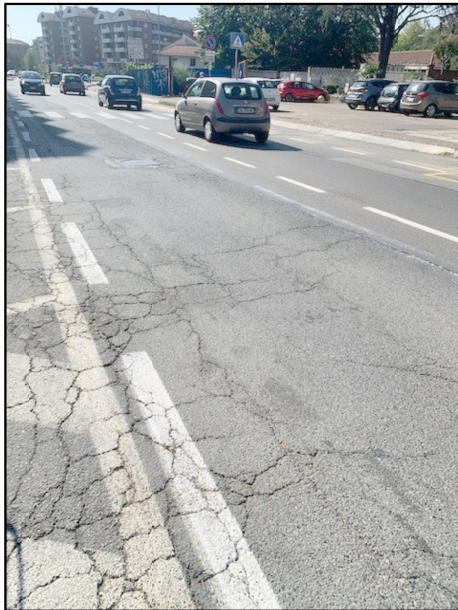
SEDE STRADALE

C.so SUSA. Doppio senso di marcia a corsia semplice

Asfalto con tappeto d'usura a tratti ripristinati.

Leggermente ammalorato nei tratti in entrata e uscita dalla rotonda spartitraffico.

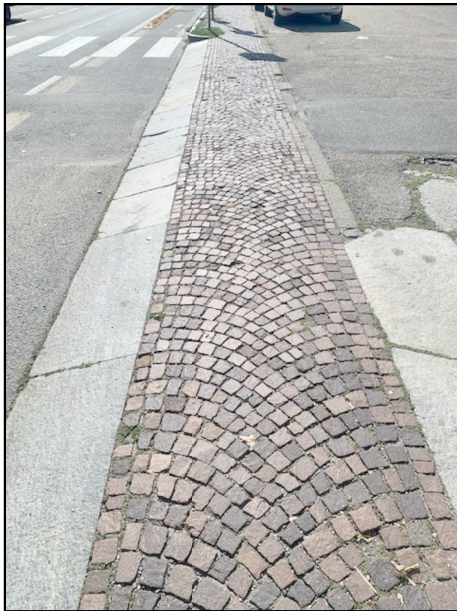
PERCORSO PEDONALE

C.so SUSÀ. Lato intervento

Porfido in cubetti

Leggermente dissestato

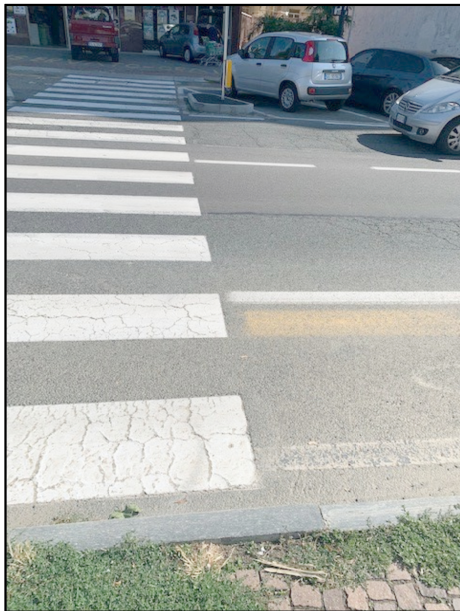
SEGNALETICA ORIZZONTALE

C.so SUSA. Attraversamenti pedonali e sede stradale

Vernice colorata

Normalmente visibile

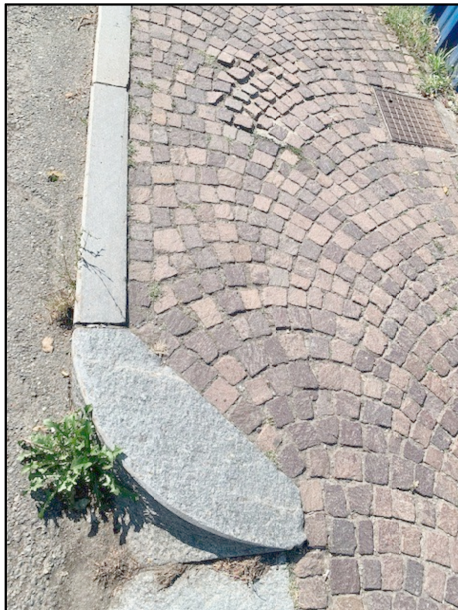
CORDOLATURA MARCIAPIEDE

C.so SUSA. Percorsi pedonali esistenti, lato intervento

Elementi in pietra.

Buono stato, prive di discontinuità e dissesti

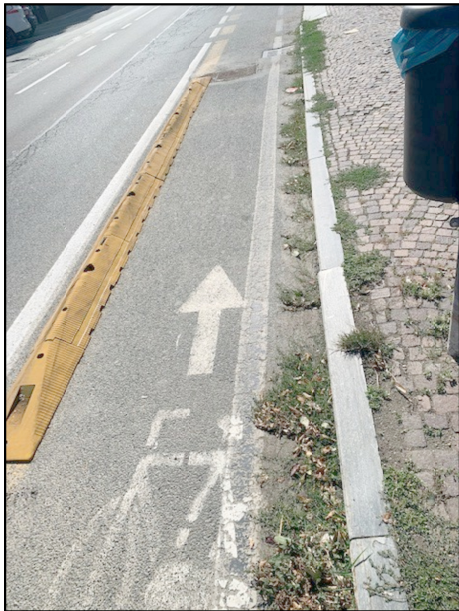
PISTA CICLABILE

C.so SUSA. Parallela a sede stradale

Cordoli di delimitazione in gomma e segnaletica orizzontale

Elementi ben fissati ed in buono stato di conservazione, segnaletica a tratti poco evidente.

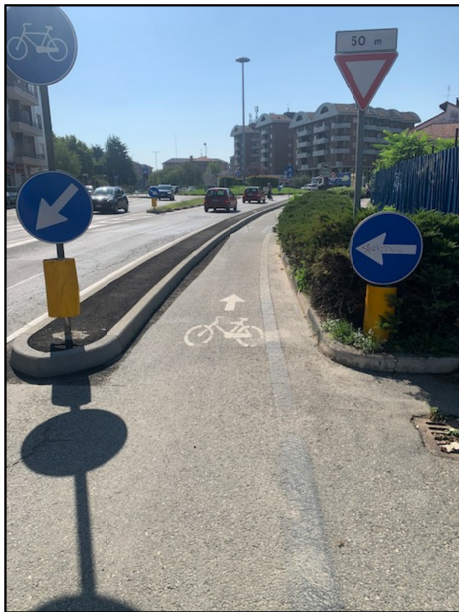
PISTA CICLABILE VERSO ROTONDA  
SPARTITRAFFICO

C.so SUSA. Lato intervento in progetto

Asfalto con tappeto d'usura, banchina rialzata  
verso carreggiate stradal e area verde verso area  
privata. Cordolatura in elementi prefabbricati di  
cls.

Di recente realizzazione, buono stato di  
conservazione.
