## DOCUMENTAZIONE FOTOGRAFICA

Chiesa della Croce dorata, rivoli (TO)

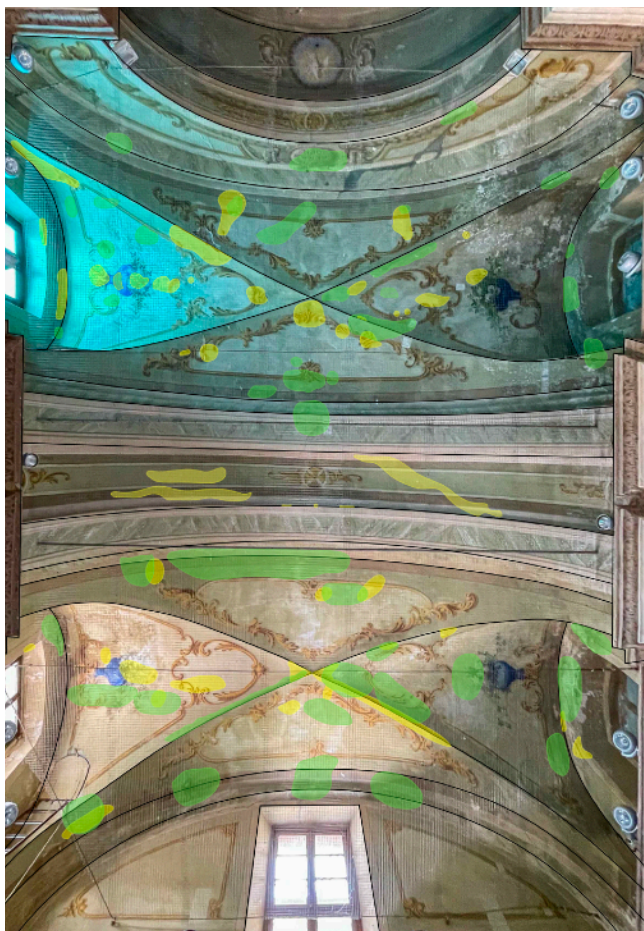
Fig. 1 Mappatura dei distacchi dell'intonaco formati prima (verde) e dopo (giallo) il consolidamento strutturale.

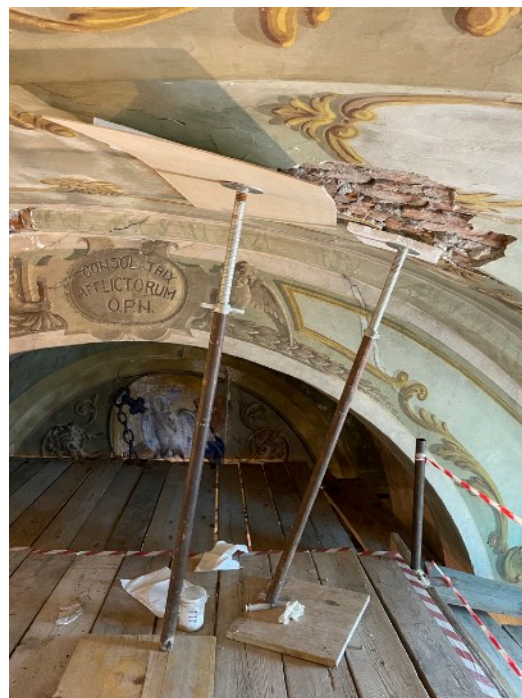
Fig. 2 Puntellatura dell'intonaco durante il consolidamento.

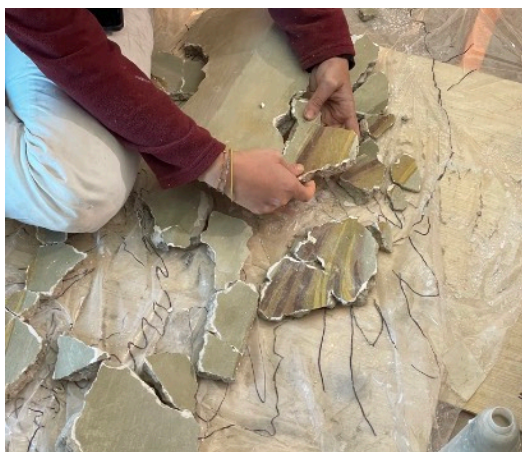
Fig. 3 Prove di ricomposizione dei frammenti caduti.

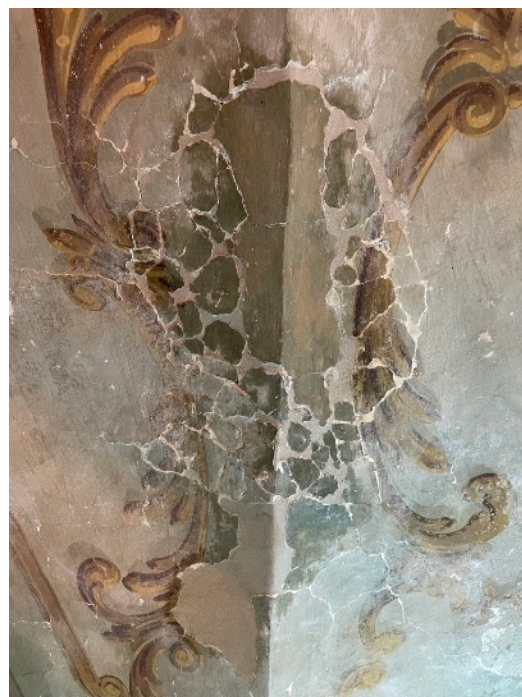
Fig. 4 Riposizionamento dei frammenti

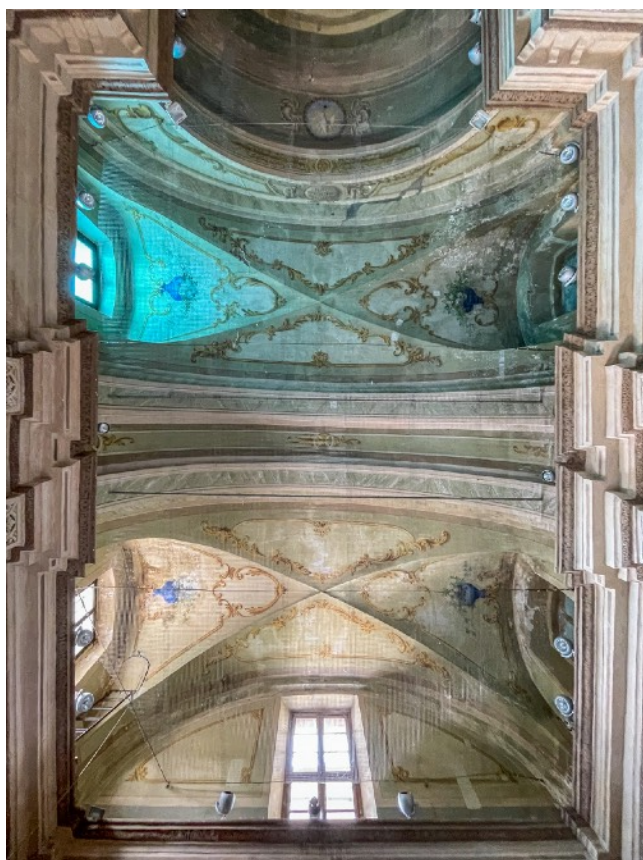
Fig. 5 La volta prima del restauro

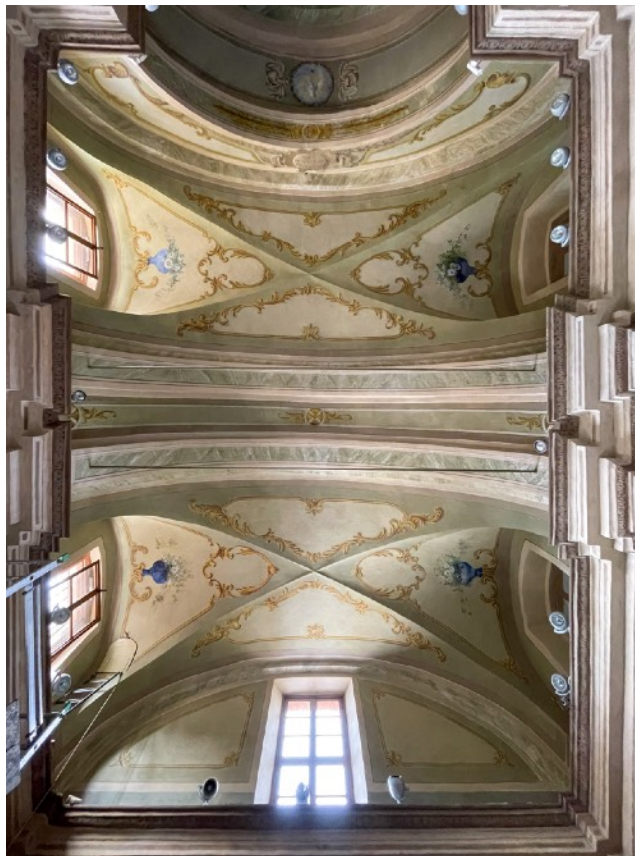
Fig. 6 La volta dopo il restauro

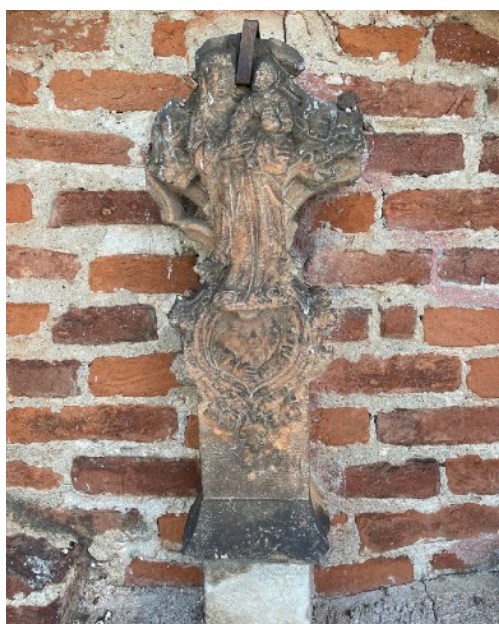
Fig. 8 Madonna col Bambino, prima del restauro

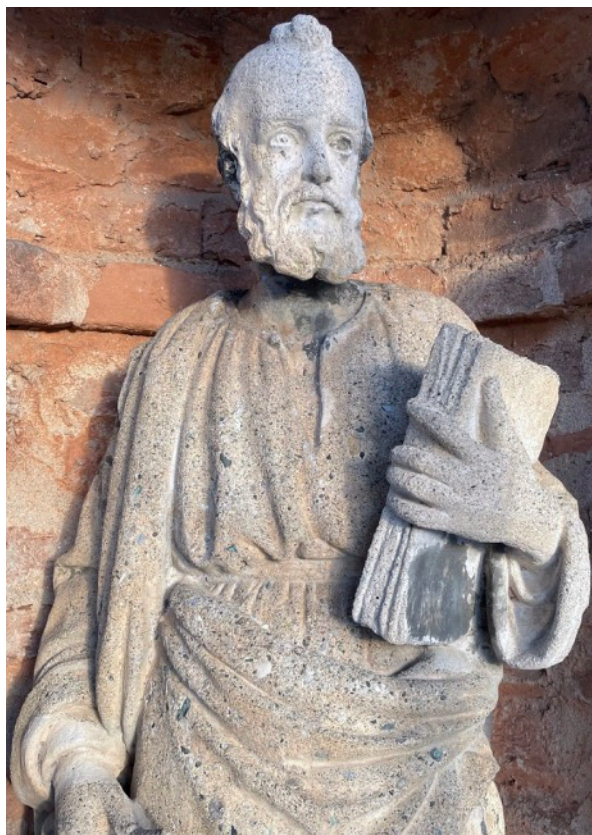
Fig. 6 San Pietro, prima del restauro

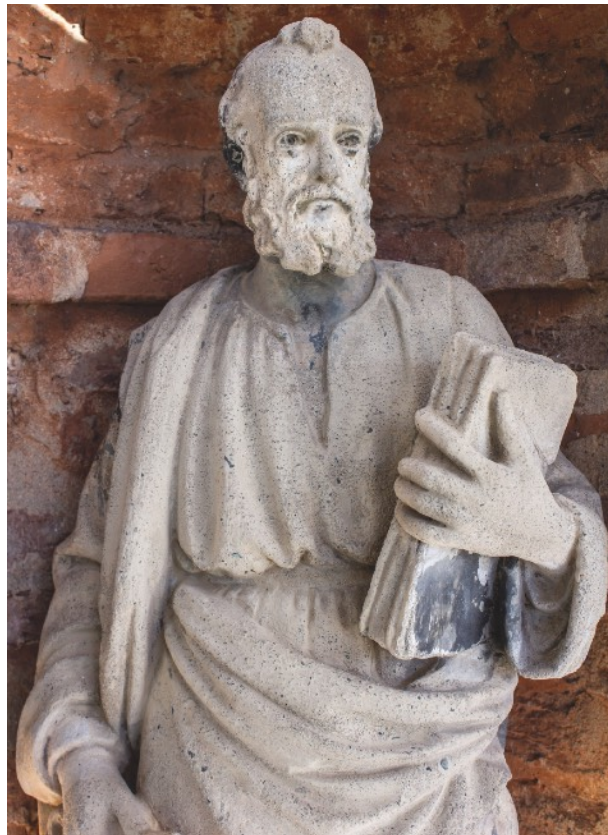
Fig. 7 San Pietro, dopo il restauro

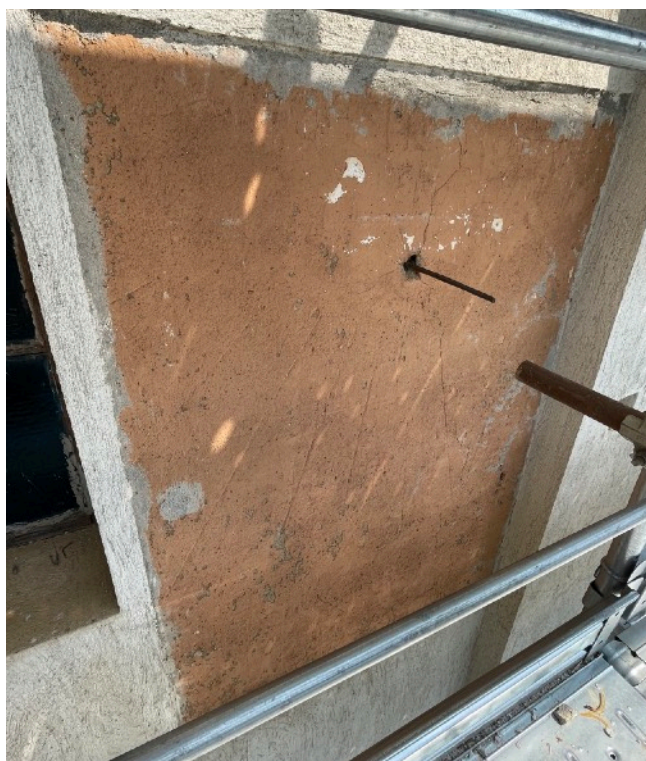
Fig. 9 La meridiana prima del restauro

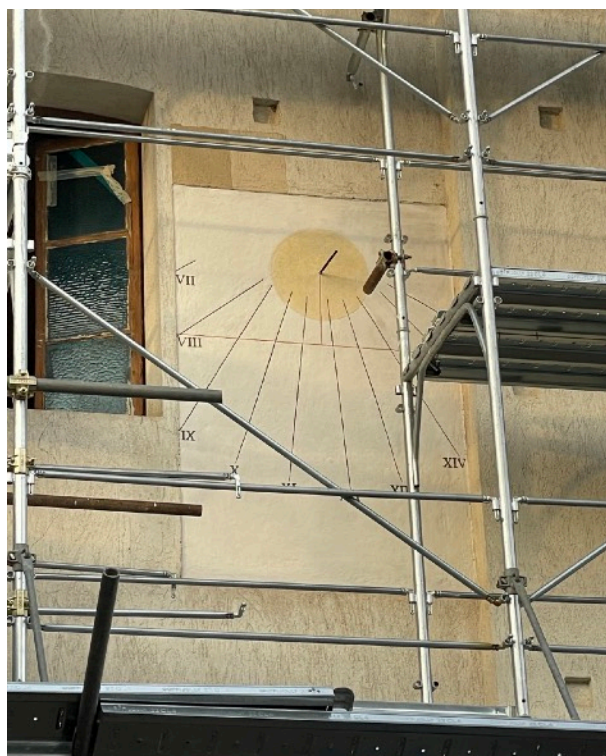
Fig. 10 La meridiana dopo il restauro

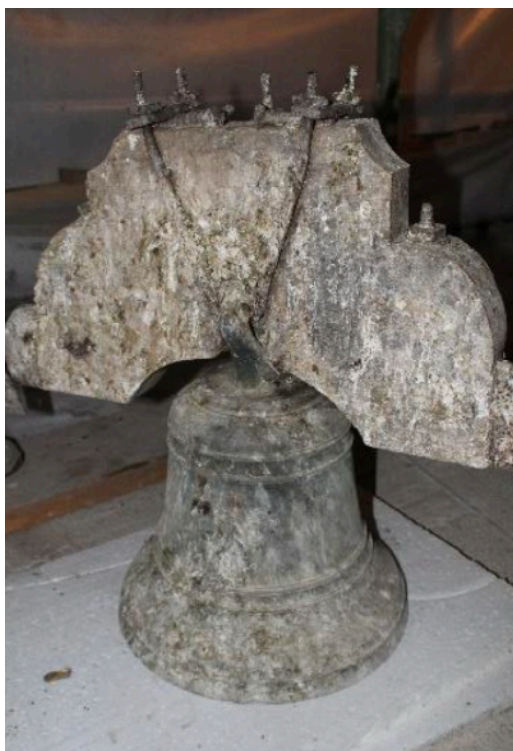
Fig. 12 La campana prima del restauro

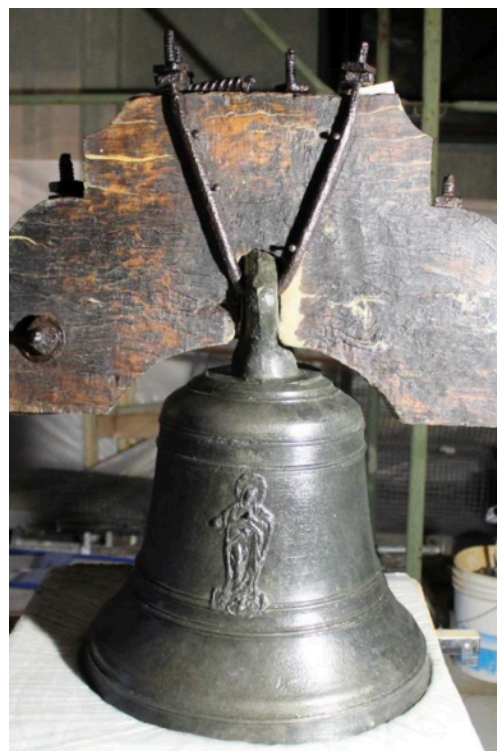
Fig. 13 La campana dopo il restauro

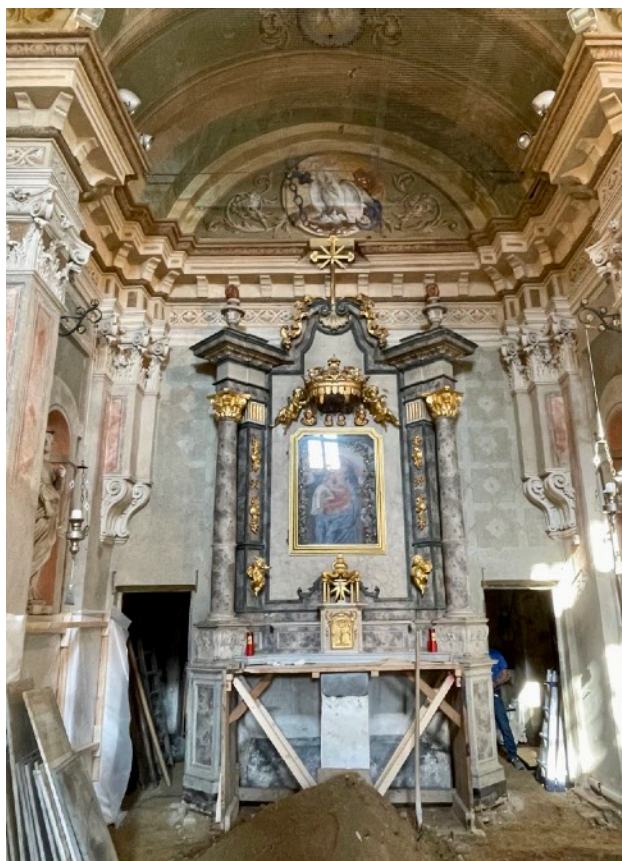
Fig. 14 L'altare prima del restauro

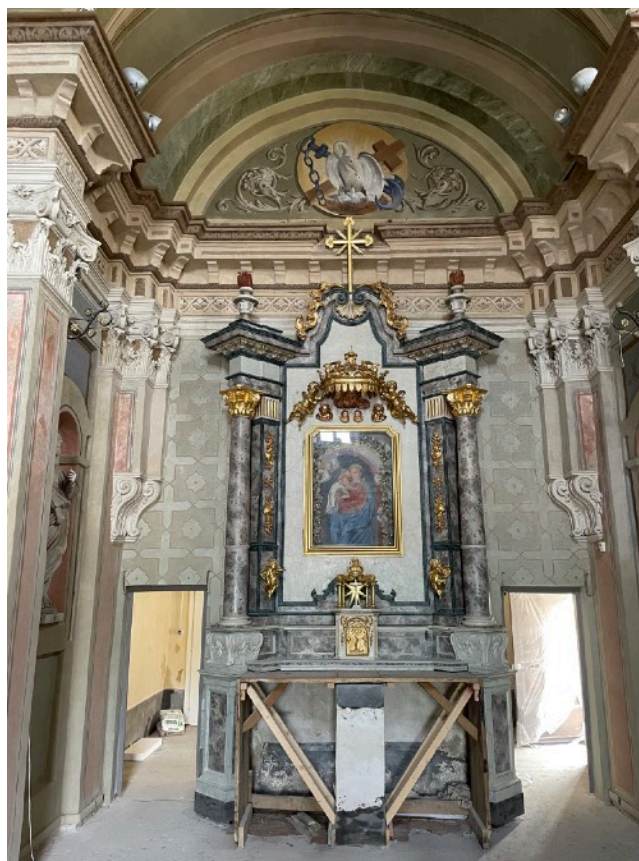
Fig. 15 L'altare dopo il restauro

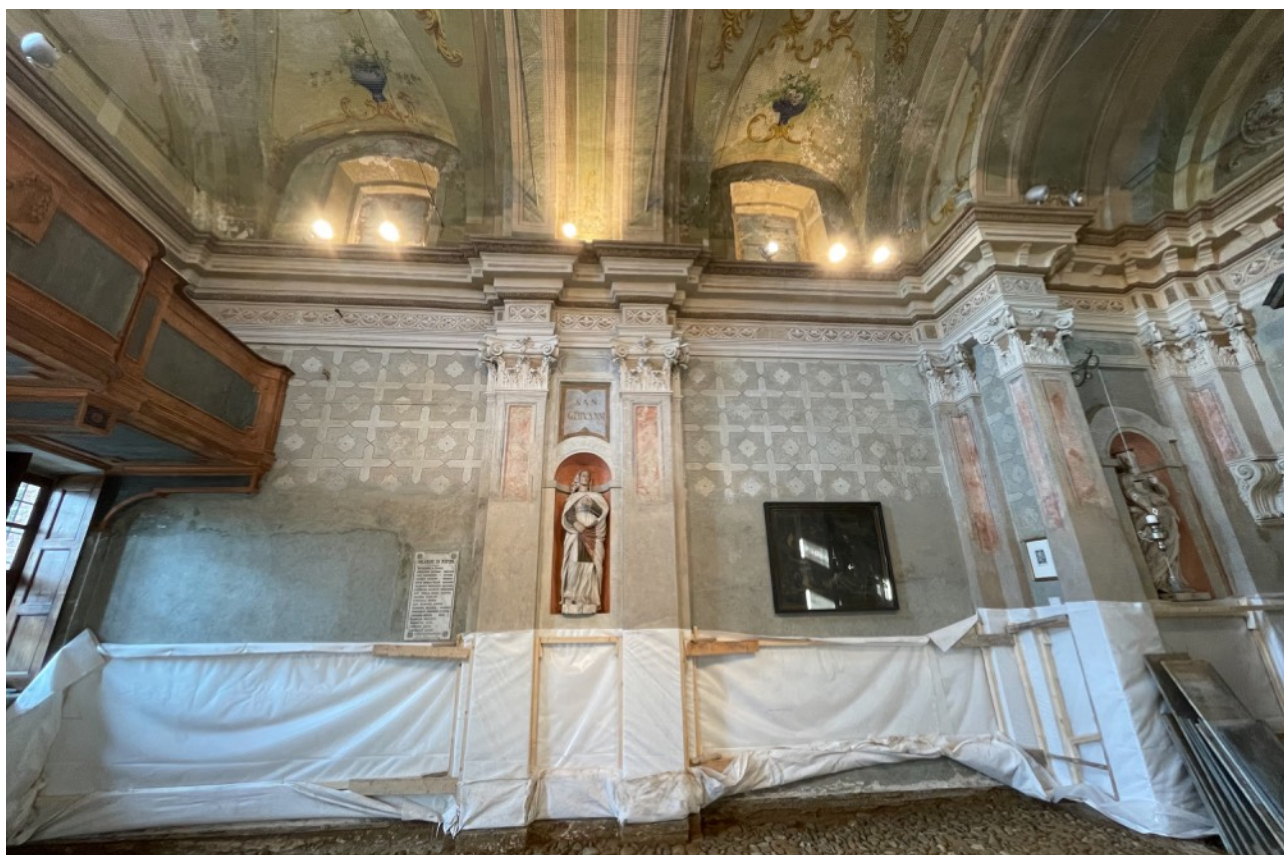
Fig. 16 Parete nord dell'aula, prima del restauro

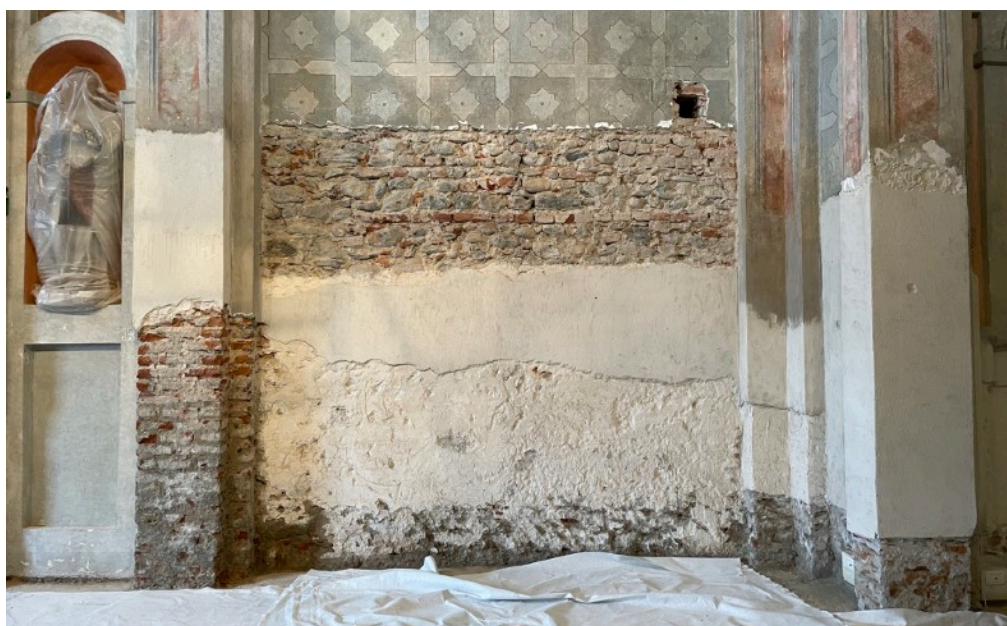
Fig. 17 Parete nord dell'aula, dopo la rimozione degli intonaci non originali inidonei

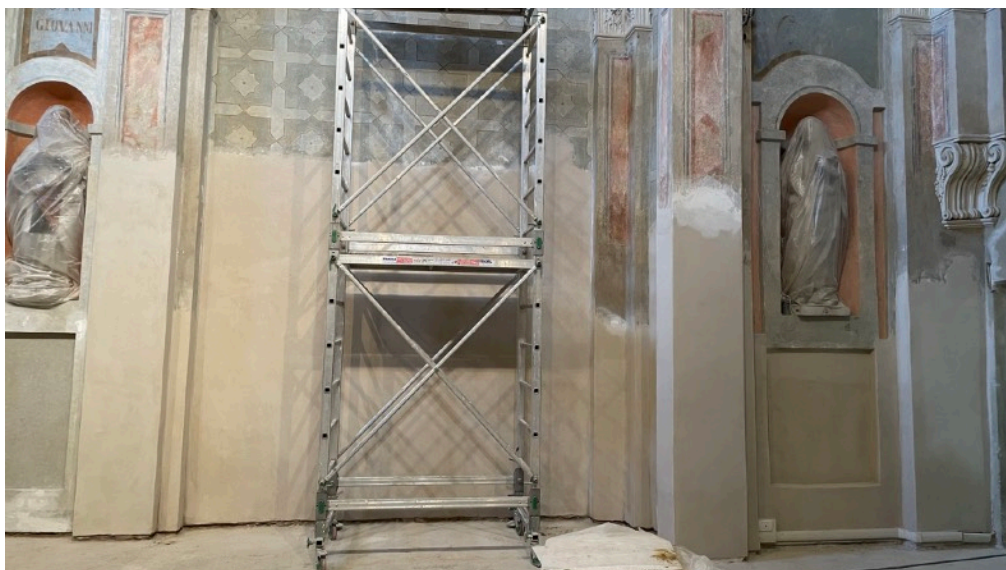
Fig. 18 Parete nord dell'aula, dopo l'intonacatura con intonaco deumidificante

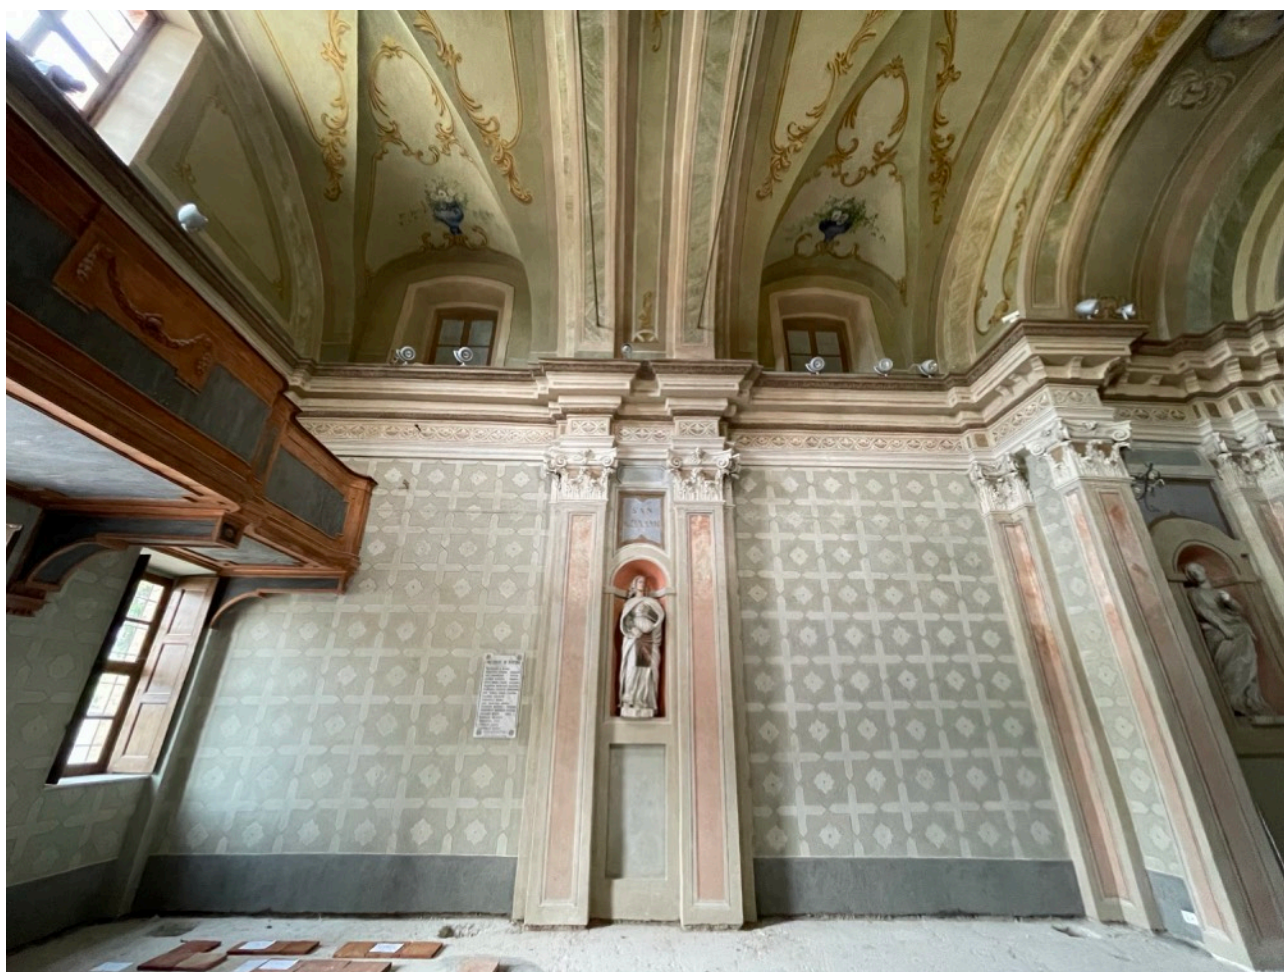
Fig. 19 Parete nord dell'aula, dopo il restauro.
