## **INQUADRAMENTO STORICO**

## **DESCRIZIONE DELLO STATO ATTUALE**

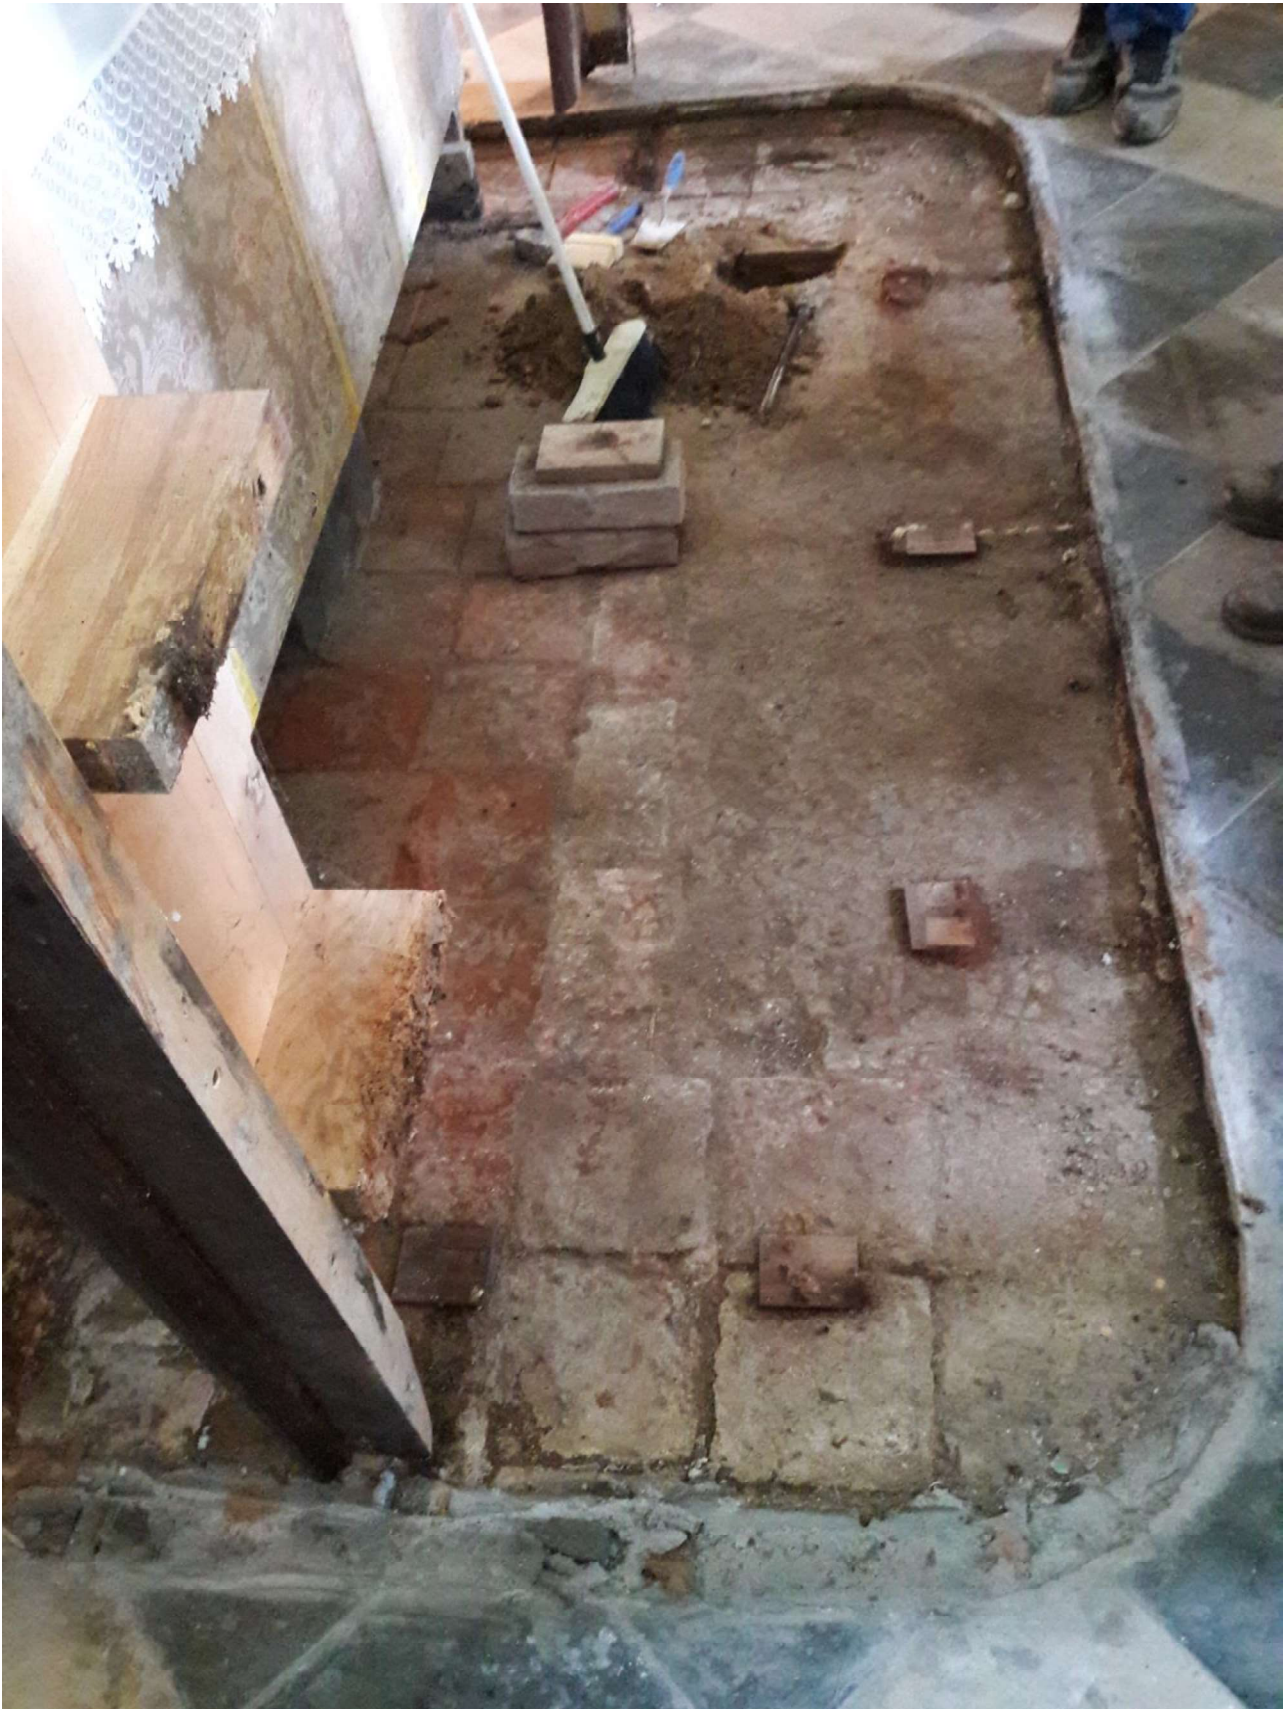
E' probabilmente questo il momento storico in cui venne svelata, al di sotto della pavimentazione in cementine risalente probabilmente al XIX secolo, l'esistenza della pavimentazione in piastrelle di laterizio, con molta probabilità coeva alla costruzione dell'edificio. Al di sotto della pedana lignea a completamento del nuovo altare, è stata infatti portata alla luce parte della finitura antica, probabilmente ancora estesa su tutta la superficie interna.

*Vista della pavimentazione antica visibile al di sotto della pedana lignea in corrispondenza dell'altare*

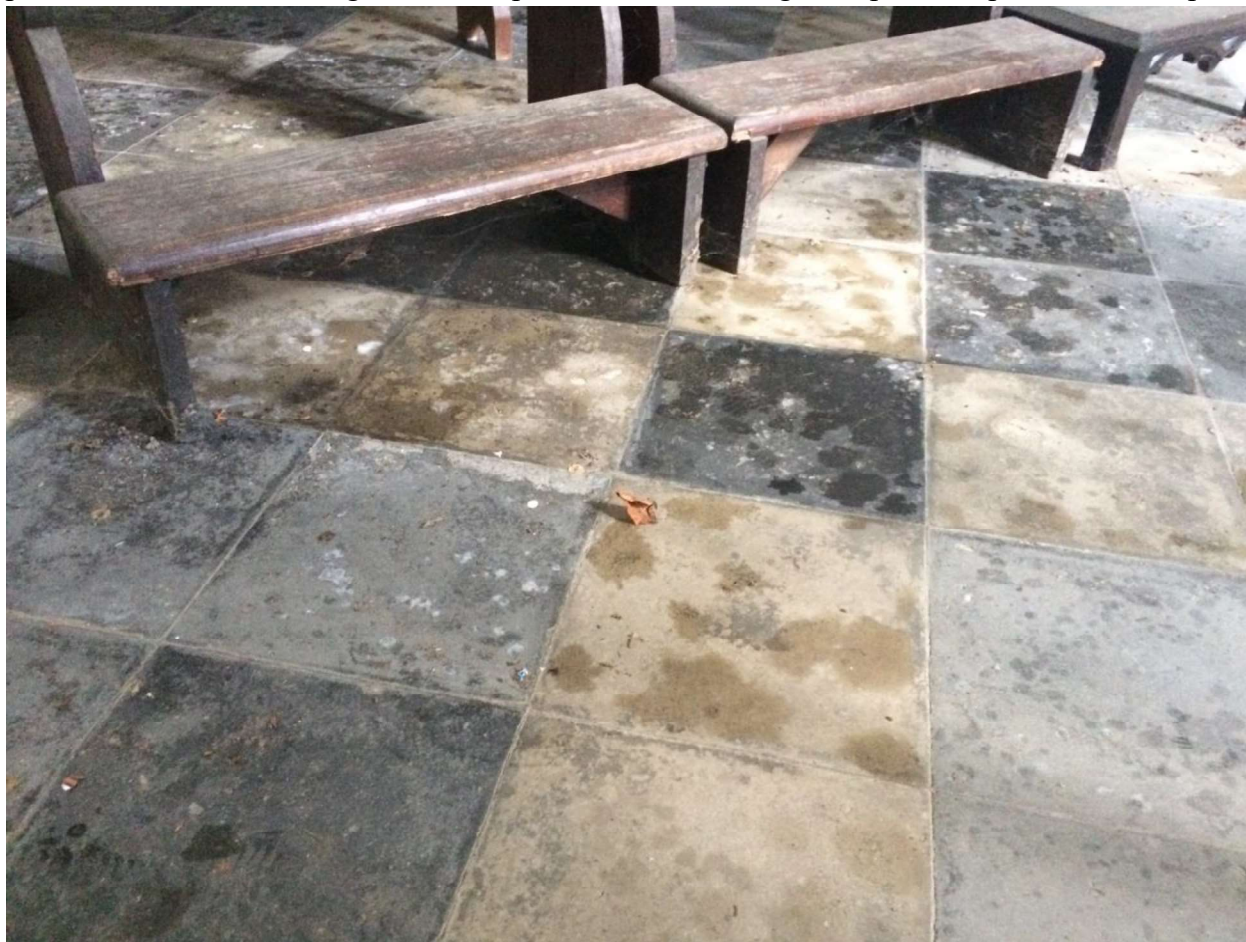
Infatti si riscontra un fronte di umidità esteso ad alcune pareti perimetrali, piuttosto consistente, ben visibile in particolare sulla facciata in laterizio verso il parcheggio antistante il cimitero (si precisa che le pareti laterali dell'edificio, non sono tutte ispezionabili dall'esterno in quanto su di esse si attestano monumenti funebri, lapidi funerarie, manufatti vari).

A confermare la presenza di acqua permeante dal sottosuolo, si nota che la superficie della pavimentazione interna risulta bagnata: sono ben visibili gocce provenienti dal sottosuolo su tutta la pavimentazione ed in particolare sull'area dell'unica navata controterra.

In corrispondenza dell'area presbiterale il pavimento appare invece più asciutto probabilmente grazie alla presenza del locale interrato sottostante, il quale non risulta comunque esente da importanti problematiche legate alle infiltrazioni di acqua dalle aperture verso l'esterno: l'acqua si deposita in quantità discrete a questo livello del fabbricato presso il quale non essendo presente pavimentazione alcuna, si genera un importante strato di fango che permane per diverso tempo.

Per quanto riguarda la protezione dall'umidità di risalita dal terreno sottostante, si propone la rimozione della pavimentazione esistente in cementine nonché della pavimentazione antica in cotto sottostante, per realizzare un vespaio aerato che garantisca il distacco dal terreno.

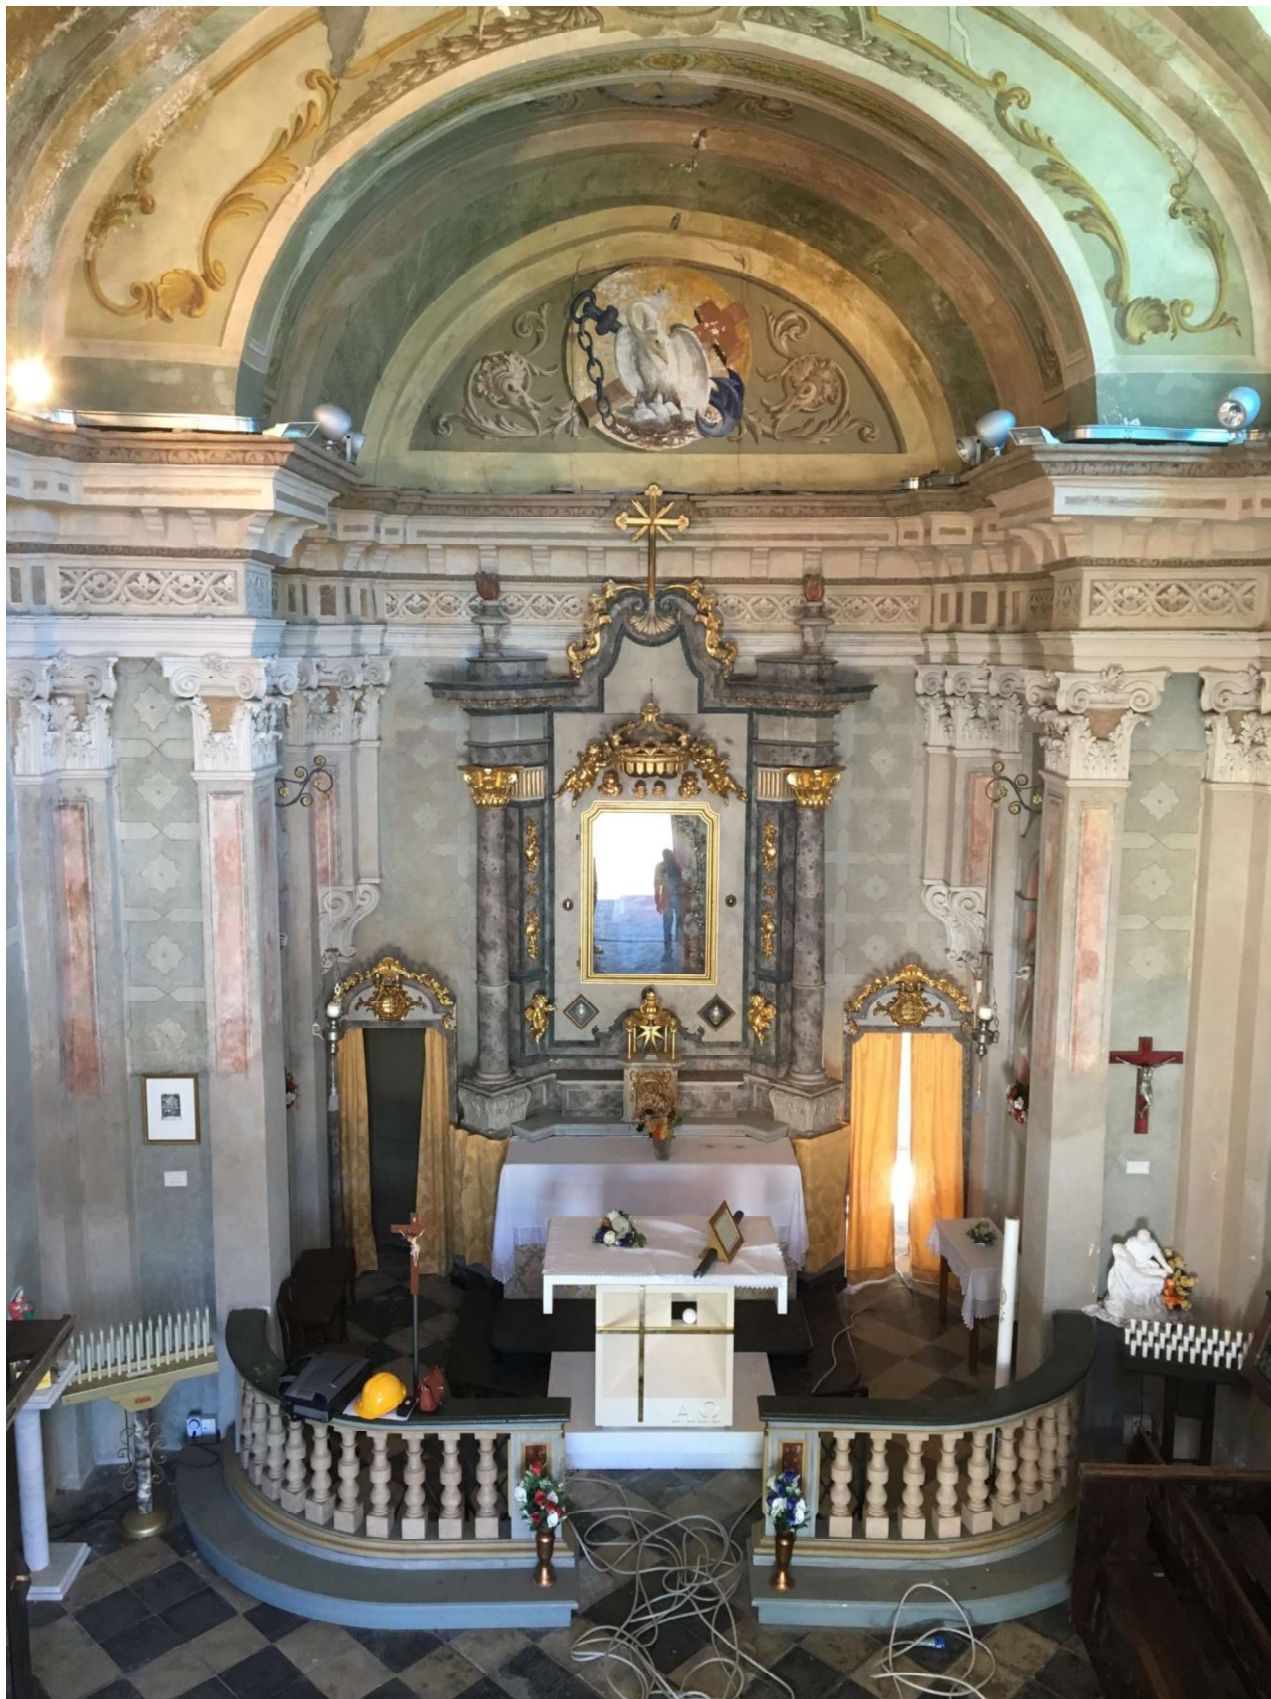
Per quanto riguarda invece l'umidità proveniente dalla copertura, questa è senz'altro dovuta alle infiltrazioni attraverso il manto in coppi, alcuni dei quali con il passare del tempo e l'esposizione alle intemperie, si sono facilmente danneggiati o si sono spostati dalla sede originaria. Gli spazi tra i coppi o dovuti alla loro rottura hanno permesso l'ingresso di acqua piovana entro il locale sottotetto, con il conseguente fenomeno di imbibimento delle volte e degli intonaci (deducibile altresì da alcune macchie sull'estradosso del solaio di sottotetto individuate in una prima analisi visiva).

Proprio a causa di questo fenomeno sono ben visibili all'intradosso delle volte riccamente decorate, macchie e distacchi delle pellicole pittoriche e degli intonaci.

Per quanto riguarda il degrado degli intonaci e delle strutture dovuto alle infiltrazioni dalla copertura, si dovrà invece principalmente agire sul manto di copertura per risolvere eventuali problematiche dovute al mal posizionamento o alla rottura dei coppi, ed al sistema di raccolta delle acque meteoriche (faldalerie e pluviali), come meglio descritto nella relazione specialistica inerente le opere edili.

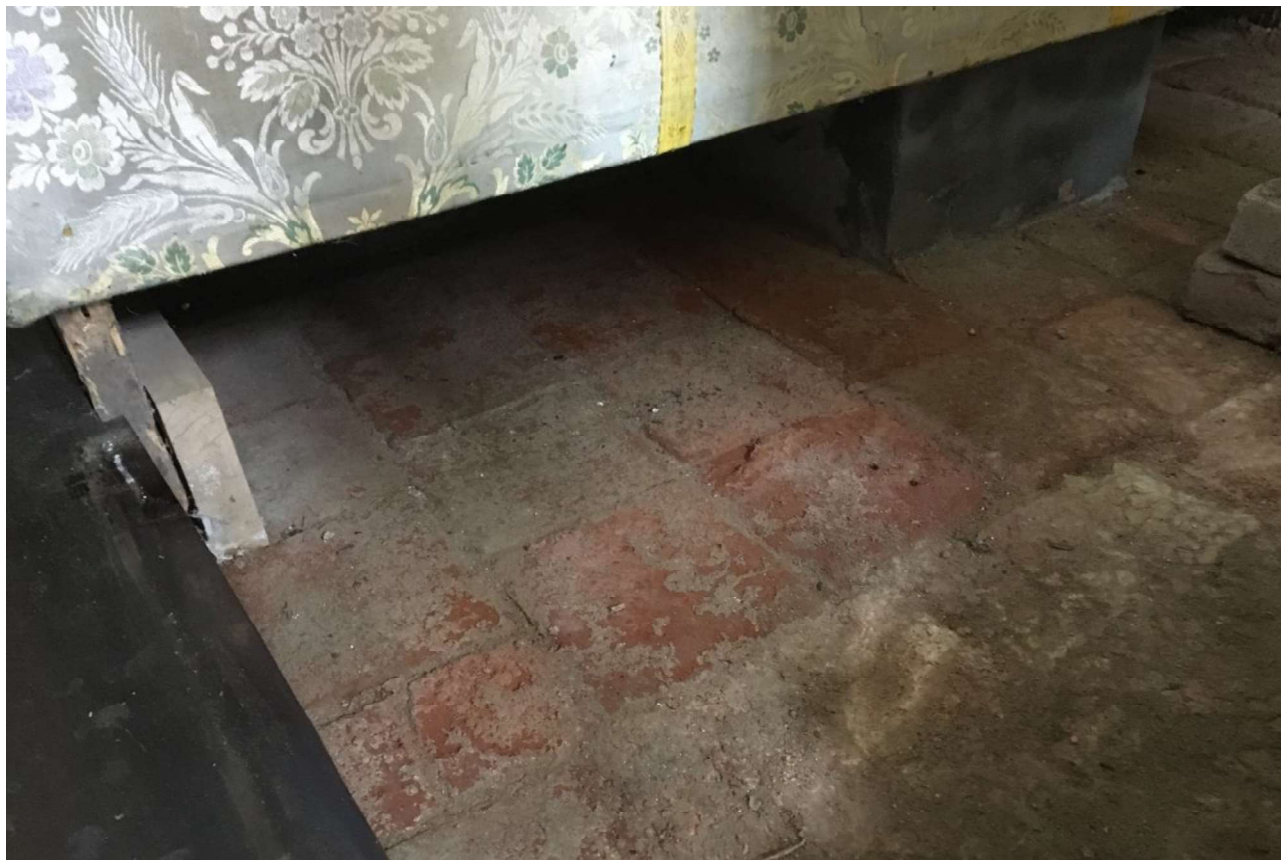
Analizzando dapprima l'interno dell'edificio, sin dai primi sopralluoghi era emerso un degrado avanzato della pavimentazione esistente, dovuto alla presenza di umidità di risalita. Già in fase di progetto definitivo, alcuni saggi avevano portato alla conoscenza dell'esistenza di un pavimento esistente sottostante quello calpestabile, costituito da elementi storici in cotto. Le pavimentazioni sono prive di fondazione e risultano controterra.

Il presente progetto esecutivo, mantiene tutte le scelte di cui alla precedente fase, ovvero quella di eseguire un vespaio sottostante la pavimentazione per ridare salubrità alla superficie, recuperando e riportando alla luce la finitura storica in cotto. A tal proposito, data l'importanza della presenza di umidità già nella pavimentazione visibile, temendo che gli elementi in cotto siano maggiormente

degradati e che possa esservi la possibilità di non recuperare le mattonelle storiche, il presente progetto comprende la totale rimozione delle mattonelle medesime e la successiva fornitura di elementi in cotto fatti a mano e simili agli esistenti. Dal momento che l'intervento sarà comunque eseguito con il continuo supporto della Soprintendenza, qualora quest'ultima individuasse alcune pianelle come recuperabili, queste saranno pulite e consolidate secondo specifiche indicazioni fornite ad hoc previo confronto con la medesima Soprintendenza.

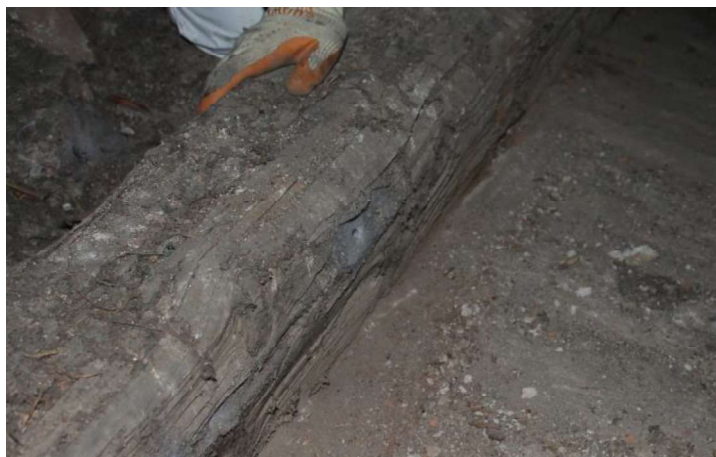
Durante i successivi sopralluoghi di dettaglio, è emerso che la causa principale dei distacchi presenti, è dovuta a cedimenti della struttura lignea di copertura, le cui catene insistono sulle volte, gravando su di esse.

Come visibile dall'immagine precedente, le catene delle capriate lignee in alcuni punti non soltanto appoggiano sull'estradosso delle volte, ma vi sono dei "solchi" all'interno dell'estradosso per accogliere le catene stesse.

Con il naturale invecchiamento delle varie componenti l'orditura lignea si è adagiata sulle superfici sottostanti ed il peso proprio gravante sulle volte ha provocato i distacchi di intonaco presso l'aula principale.

Le ulteriori ispezioni, susseguitesi al fine di dettagliare maggiormente la presente progettazione, hanno invece portato alla necessità di un intervento di consolidamento statico e strutturale decisamente più incisivo con l'installazione di strutture metalliche di rinforzo che possano sorreggere l'orditura lignea storica (capriate) in modo che non solleci l'estradosso delle volte sottostanti. Tali strutture integrative avranno inoltre il compito di alleggerire gli elementi lignei del carico dovuto alla piccola orditura ed al manto di copertura.

punto di vista strutturale, inadeguate a sopportare i carichi agenti su di essi; pertanto è stato necessario procedere con la progettazione di opere in carpenteria metallica per sostenere gli elementi storici e “sgravarli” dei carichi insistenti su di essi.
