REGIONE PIEMONTE
PROVINCIA DI TORINO
COMUNE DI RIVOLI

OGGETTO: Variante al PRGC ai sensi dell'art. 17 bis comma 4 (Varianti semplificate) della L.R. 25/03/2013 n.3 sui lotti al Foglio di mappa 4 Particella n. 259, 261, 290, 291, 293, 295, 297, 298 e 299.

ELABORATO: VERIFICHE DI COMPATIBILITA' GEOLOGICHE, GEOMORFOLOGICHE E IDRAULICHE

DATA: MAGGIO 2016

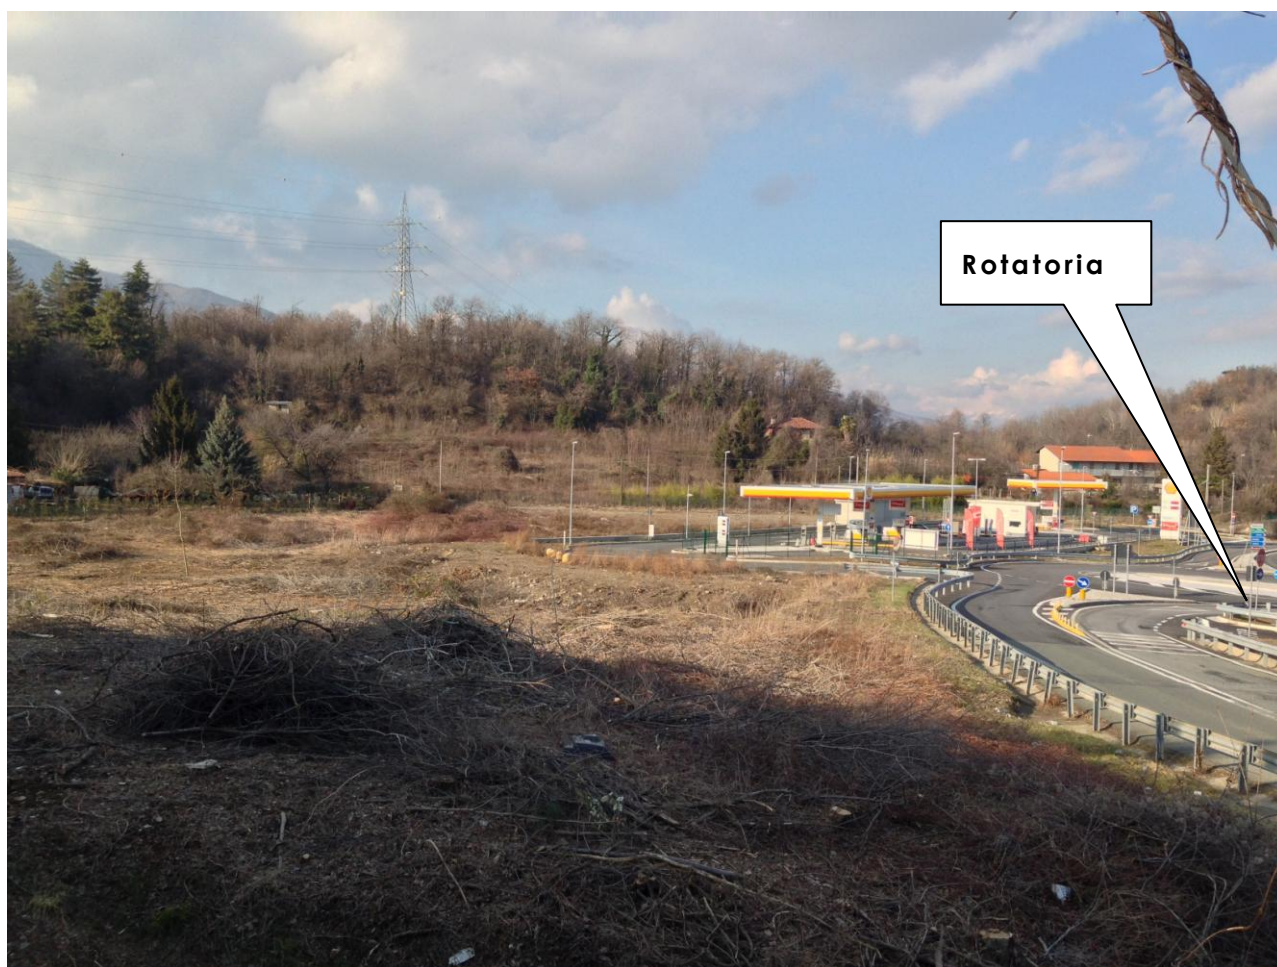
Foto 1

L'area in esame si estende su di una superficie quasi totalmente pianeggiante debolmente pendente verso il centro commerciale e Auchan, sito oltre la rotatoria, e si raccorda ad una stradina leggermente sopraelevata, formando in questo modo una scarpata di debole pendenza (Foto 1, 2 e 3). Attualmente l'area è ricoperta da erba e cespugli. E' stata verificata l'assenza di un collettore idrografico, di canali e di fossi sull'intera area (vedi precedente Relazione Geologica di dicembre 2015 a firma dello scrivente e relazione geoelettrica di marzo 2016 della Tecghea S.r.l.).

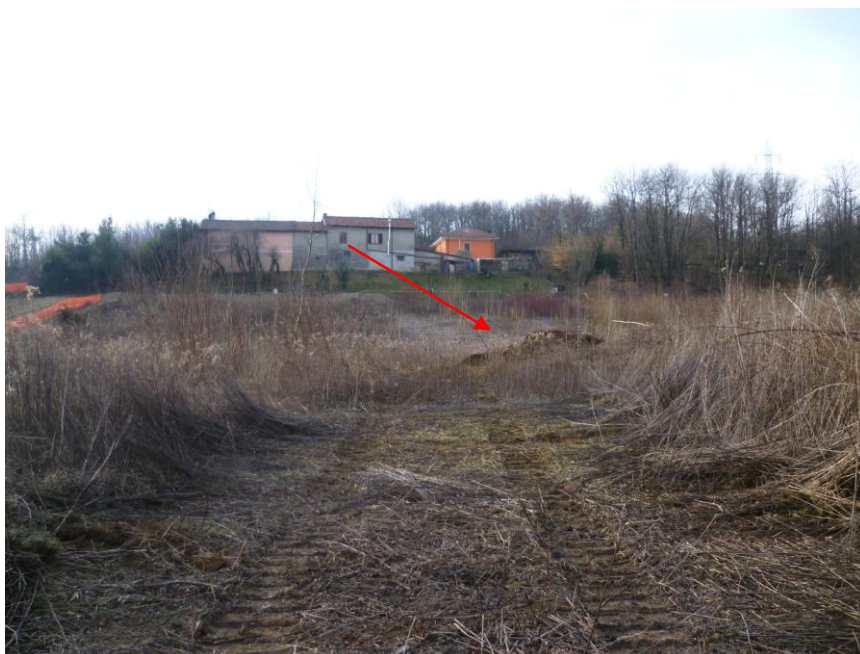
Foto 4

Il pozzetto 1 (Foto 4) è stato realizzato sull'area in cui è prevista la realizzazione del punto ristoro (Lotto B nelle tavole di progetto).

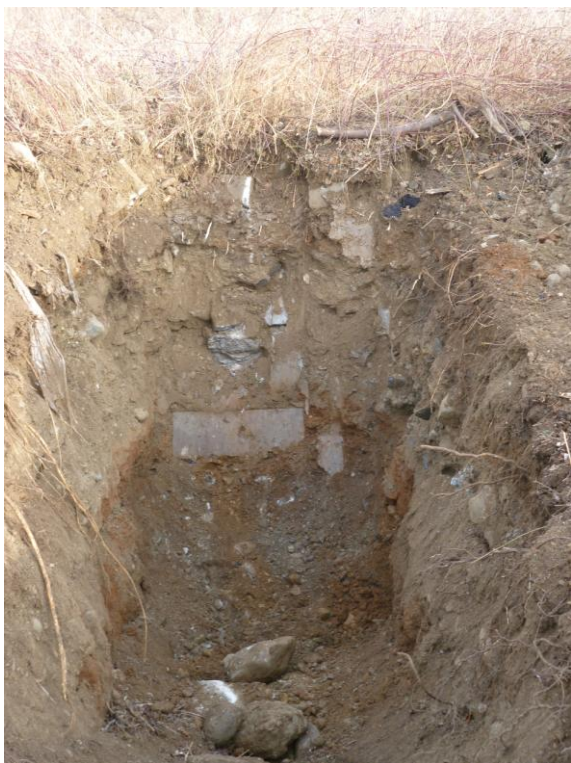
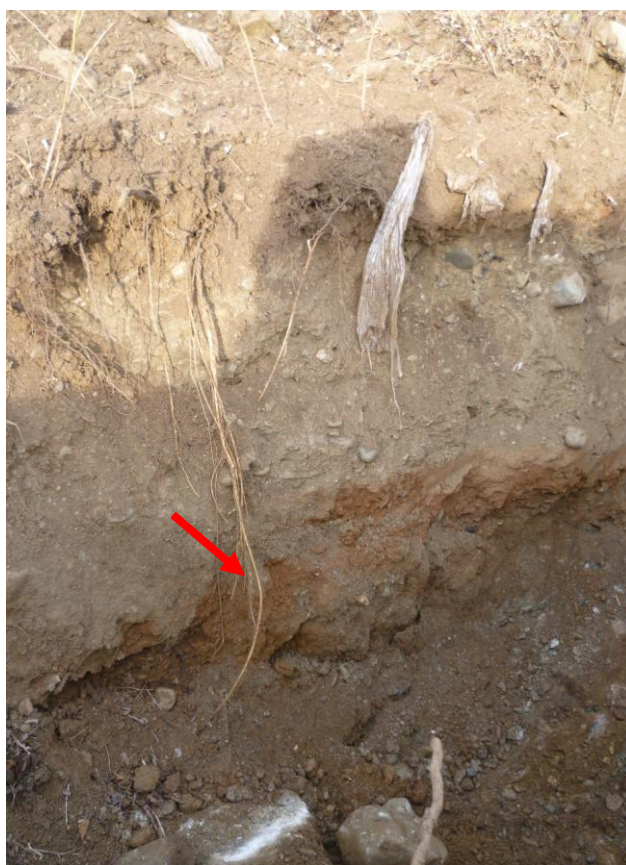
Foto 5 e 6

La stratigrafia del sottosuolo è la seguente (Foto 5):

- da 0.00 a 0.30 m: terreno vegetale di copertura;
- da 0.30 a 1.50 m: ciottoli eterometrici spigolosi immersi in una matrice sabbiosa di colore bruno (terreno di riporto);
- da 1.50 a 2,00 m: limi argillosi di colore bruno rossastro (paleo superficie, indicata dalla freccia rossa nella Foto 6).

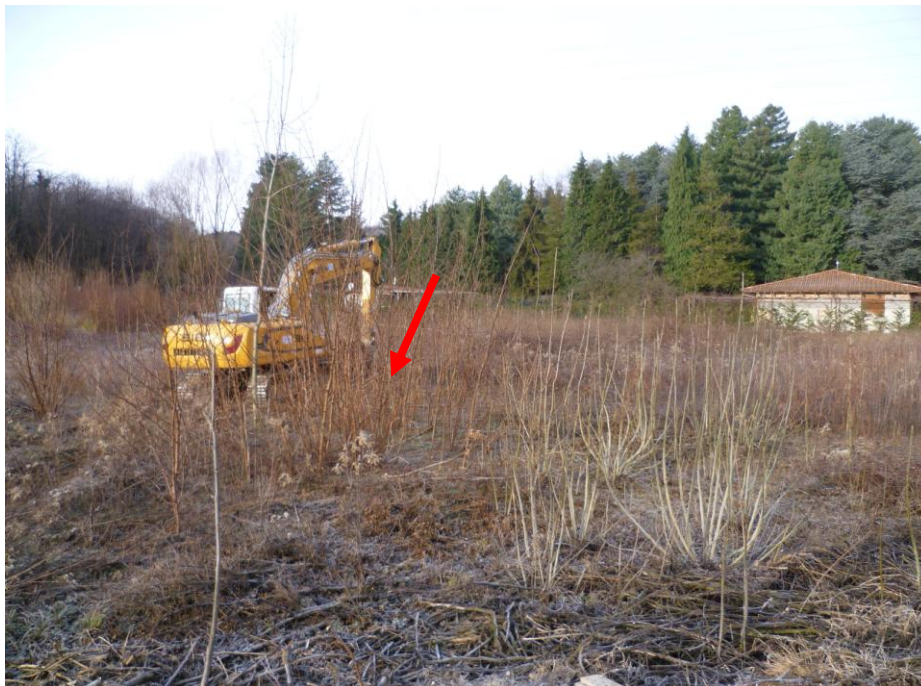
Foto 7

Il pozzetto 1 (Foto 7) è stato realizzato baricentricamente al Lotto A.

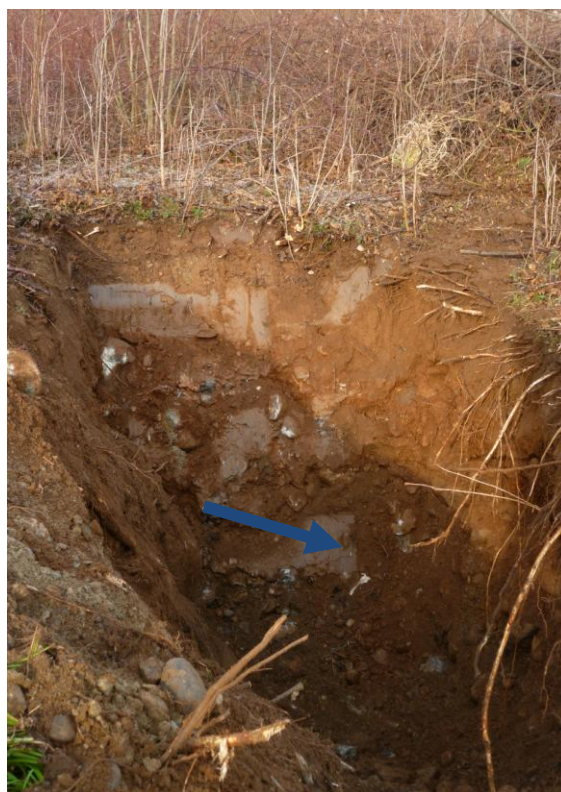
Foto 8

La stratigrafia del sottosuolo è la seguente (Foto 8):

- da 0.00 a 0.10 m: terreno vegetale di copertura;
- da 0.10 a 1.80 m: massi di grosse dimensioni eterometrici immersi in una matrice sabbioso ghiaiosa di colore rossastro (terreno di riporto);
- da 1.80 a 2,20 m: limi argillosi di colore rossastro (paleo superficie, indicata dalla freccia blu nella Foto 8).
