## **Cascina REGIS**

Strada Appennini, 60

ATTUALE Cascina REGIS
DATAZTONE ORTGINA	ARIA (presunta) : anteriore al 1809
LOCALIZZAZIONE	Via : Strada Appennini n. 60
	Rione : Località Proveretto
	Complesso di appartenenza :
RIFERIMENTI da :	* Catasto Napoleonico : Art
	Nome Proprietario :
	SezI Particella .127
	Definizione
	* Sommarione del 1861 : Art
	Nome Proprietario :
	Sez Particella
	Definizione
	* Mappa del 1890 : presente ? SI NO
	* P.R.G. di E. Mollino :
	compreso ? : NO - SI nel Foglio n°
	* Pratiche edilizie< 1945 : anno
	n° Progettista
	Proprietario
	Ubicazione
	Modalità di intervento :
	Pratiche edilizie successive :
DATI CATASTALI :	NCEU o CT.: Partita Foglio .55
	Partic50 - 51 - 54 - 146 - 147
	Ditta
VINCOLI ESISTENT	[ Tipo :
ATMCOLT ESTSTEINT	. 11μο

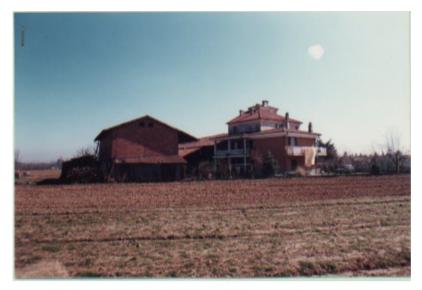
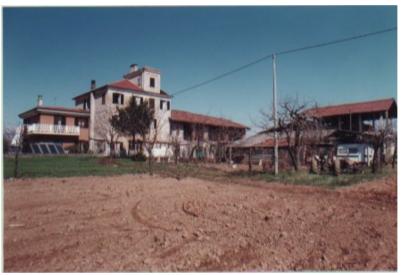
L'impianto originario, settecentesco, era probabilmente non molto dissimile rispetto a quello delle vicine cascine Grandis e Pittara. Purtroppo, diverse e successive aggiunte e manipolazioni avevano già alquanto modificato l'assetto iniziale; un recente ampliamento ha del tutto compromesso la composizione architettonica degli edifici originari.

Allo stato attuale, quindi, il complesso si presenta piuttosto frammentato, disorganico e stilisticamente incoerente.

Non esistono elementi di pregio e quelli di interesse relativo al corpo originario risultano comunque soffocati dai corpi aggiunti o dalle modifiche tipologiche successive.

Per mitigare l'impatto ambientale negativo dovuto agli interventi casuali e scoordinati succedutisi nel tempo, e tenendo conto della particolare esposizione del complesso edificato, sarebbe opportuno che i progetti futuri venissero estesi all'intero nucleo e fossero guidati verso il recupero di una immagine unitaria dello stesso. A tal fine occorrerebbe evitare l'uso di elementi compositivi o di materiali non appartenenti alla tradizione tipologica locale (es. ringhiere baroccheggianti, strutture in cemento armato ect.). In tal modo sarebbe possibile non perdere del tutto la memoria storica del primo impianto, recuperando nel tempo una immagine stilisticamente coerente e quindi apprezzabile nel contesto rurale circostante.

Le caratteristiche tipologiche in dettaglio, dovrebbero comunque escludere sulle superfici esterne : cemento armato a vista, rivestimenti ceramici o lapidei, aperture fuori scala o di taglio moderno.

Viceversa dovrebbe essere sollecitato l'uso di : coperture in coppi (possibilmente vecchi almeno per lo strato superiore), gronde con passafuori in legno e sottocoppi in vista (per le parti di matrice rustica) o con cornicioni lavorati (per le parti più nobili o civili), canale in rame a sezione tonda, inferriate e ringhiere a sezione piena e disegno elementare, balconi con piani e mensole in pietra.

Il recupero o la trasformazione funzionale dei vani dei grandi porticati (ora aperti), dovrebbe venire realizzata attraverso la chiusura con pareti (anche vetrate) poste in posizione arretrata rispetto alle strutture verticali di facciata al fine di poter conservare la tramatura e la leggibilità del processo storico di formazione del complesso.
