## Villa MARINI

Via Fossati, 1

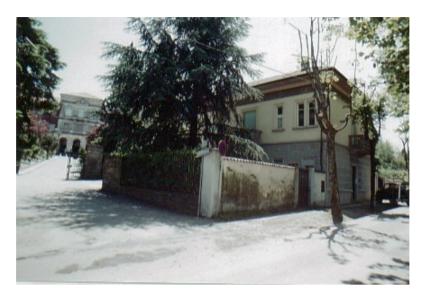
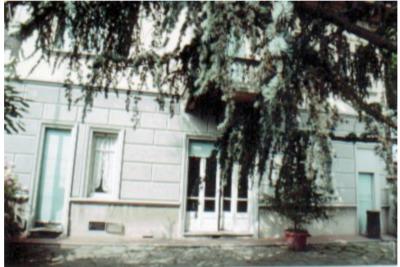
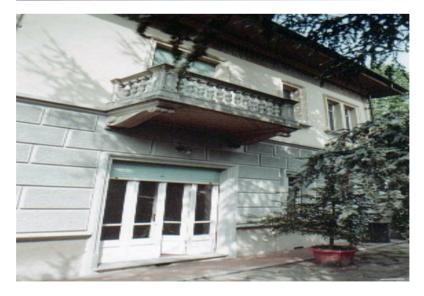
La villa è pervenuta all'attuale proprietà Marini nel 1979 dalla Curia che l'aveva ricevuta per lascito. La costruzione, ben conservata all'esterno, ha subito profonde trasformazioni interne che ne hanno notevolmente ridotto il valore
formale dei componenti. Sul tetto è agibile un piccolo belvedere. Di particolare interesse botanico sono le essenze presenti nel giardino lato est e nel parco verso ovest.
FONTI : Bibliografia :
VALUTAZIONE L'edificio nella sua elegante semplicità deve essere valutato solo unitamente all'area (via Fossati/via Pozzetto) che lo contiene: In tal modo costituisce una quinta di architettura estensiva di buon valore urbano.
PROPOSTE

Per questa come per le altre ville poste lungo la Via Fossati (tra cui la Villa Cantagrillo), con le relative aree di pertinenza, sarebbe opportuno prevedere norme e procedure per la tutela dei valori ambientali (scenografici e botanici) nell'assetto attuale. E' auspicabile la conservazione dell'assetto attuale ed una particolare attenzione all'analisi delle essenze arboree di pregio ed alla relativa salvaguardia. La eventuale costruzione di manufatti interrati, quindi, dovrebbe seguire un accurato rilievo delle alberature esistenti, con

seguire un accurato rilievo delle alberature esistenti, con analisi dei relativi apparati radicali, onde evitare effetti destabilizzanti e dannosi sul sistema vegetativo delle stesse. Per quanto attiene gli aspetti culturali definiti dall'art. 24 L.R. 56/77, la Villa Marini, non tanto per caratteri propri quanto per la posizione dominante e per il parco che la circonda, possiede qualità architettoniche e valori scenografici di rilevante interesse ambientale e quindi tali da richiederne l'individuazione in P.R.G. ai sensi e per gli effetti dell'articolo citato.
