**CITTA' DI RIVOLI**

**PIANO REGOLATORE GENERALE COMUNALE  
VARIANTE GENERALE**

***Progetto preliminare ai sensi dell'art. 14 e 15 della  
L.R. n. 56/77 e s.m.i.***

Relazione idrologico-idraulica

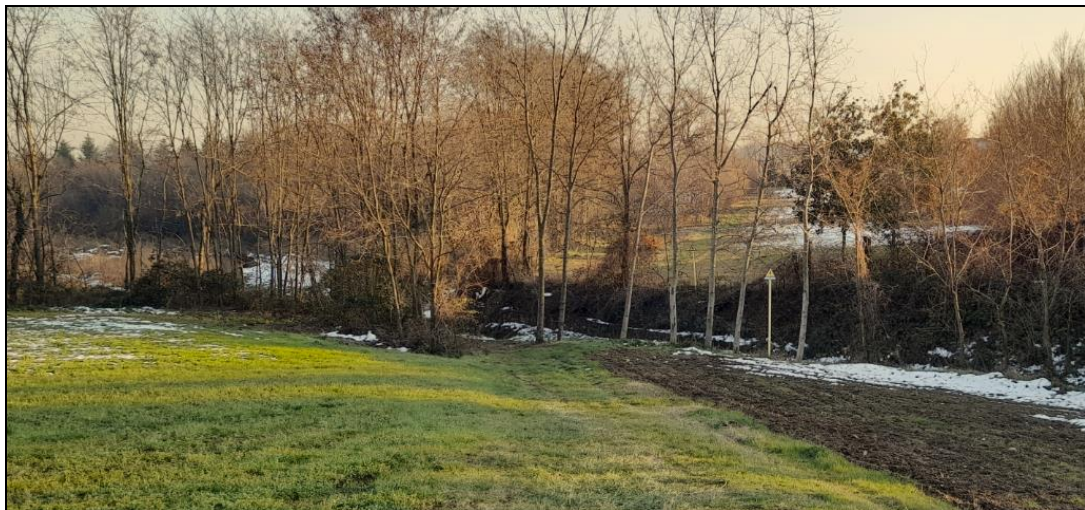
**Figura 1** - Alveo a monte di Via Villarbasse.

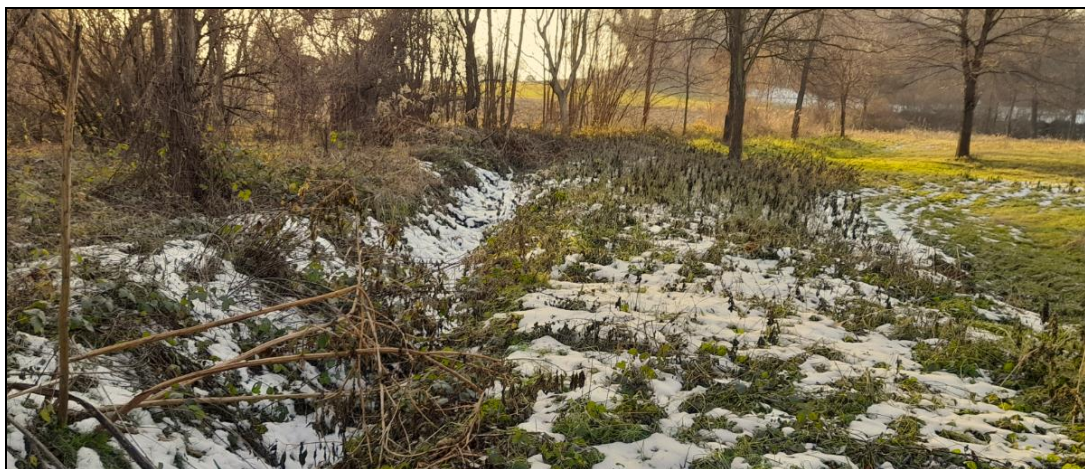
**Figura 2** – Alveo immediatamente a monte di Via Villarbasse.

Al piede del versante, immediatamente a monte di Via Villarbasse (S.P. n. 184), assume una debolissima incisione, inferiore a 1 m, per poi a tornare a essere progressivamente inciso più a valle. In Via Rivalta le sponde presentano altezze comprese tra 4 e 6 m.

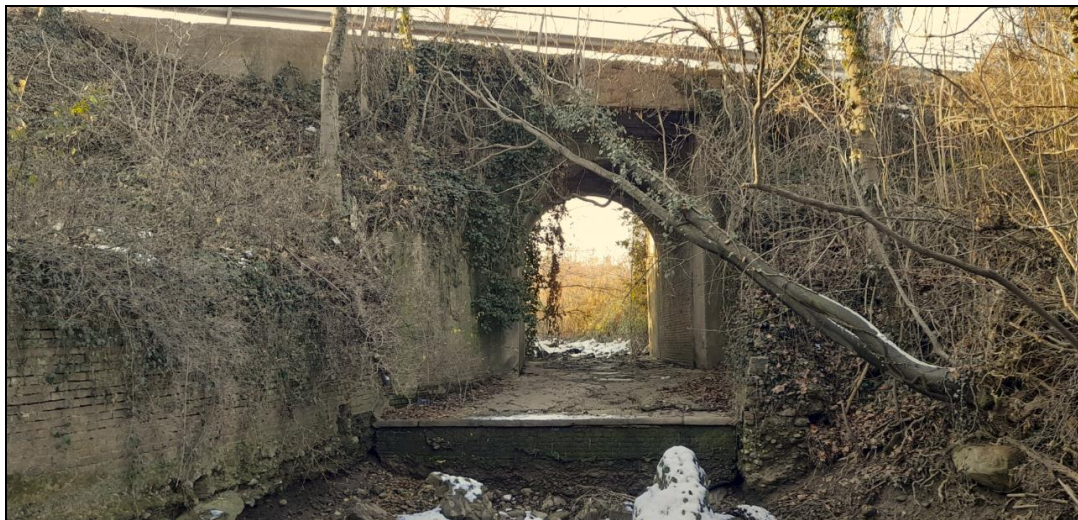
**Figura 3** – Attraversamento di Strada Rivalta visto da valle.

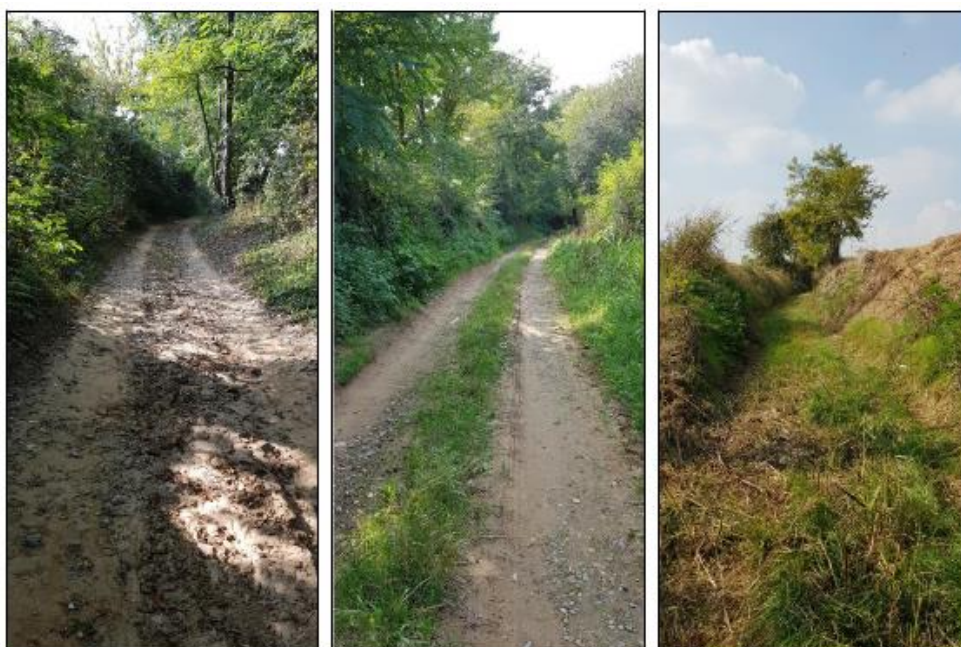
**Figura 4** – Foto tratte da SRIA S.R.L. (2018).

*Foto 1 – Strada Vecchia di Rivoli, tratto iniziale che in occasione di eventi pluviometrici intensi diventa veicolo di portata liquida e solida.*

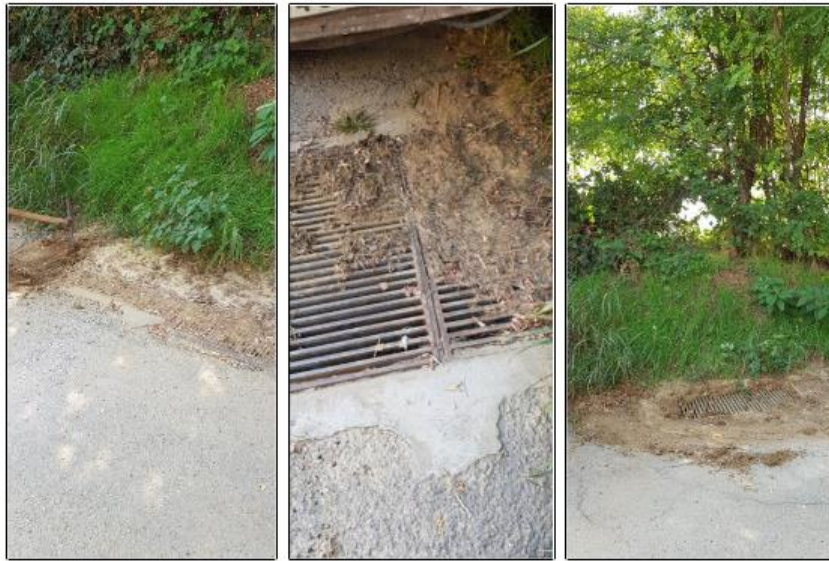
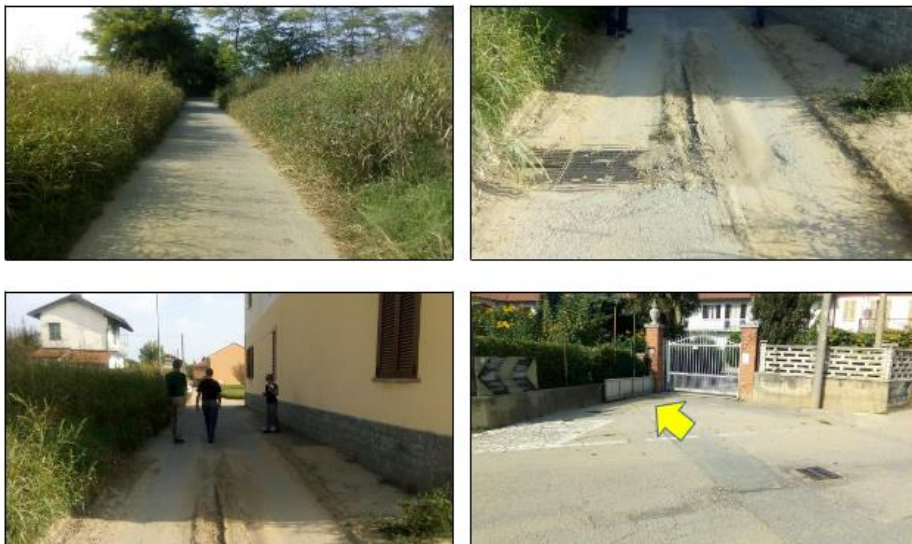
**Figura 5** – Foto tratte da SRIA S.R.L. (2018).

*Foto 2 – Strada Vecchia di Rivoli: le griglie risultano inadeguate a convogliare la portata nella rete fognaria mista a causa della cospicua presenza di materiale solido che ostruisce i manufatti.*

*Foto 3 – Evidenti tracce di allagamenti e depositi di materiale.*

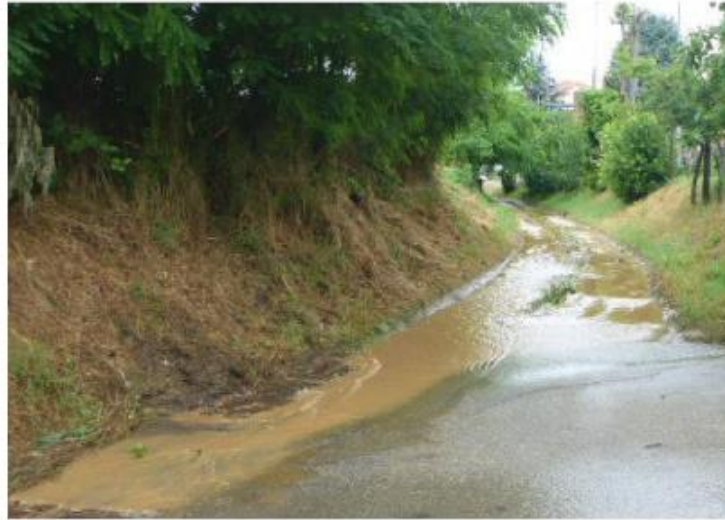
**Figura 6** – Foto tratta da SRIA S.R.L. (2018).

*Figura 3 - Strada Vecchia di Rivoli in seguito ad un evento meteorico e ostruzione delle caditoie del sistema fognario misto.*

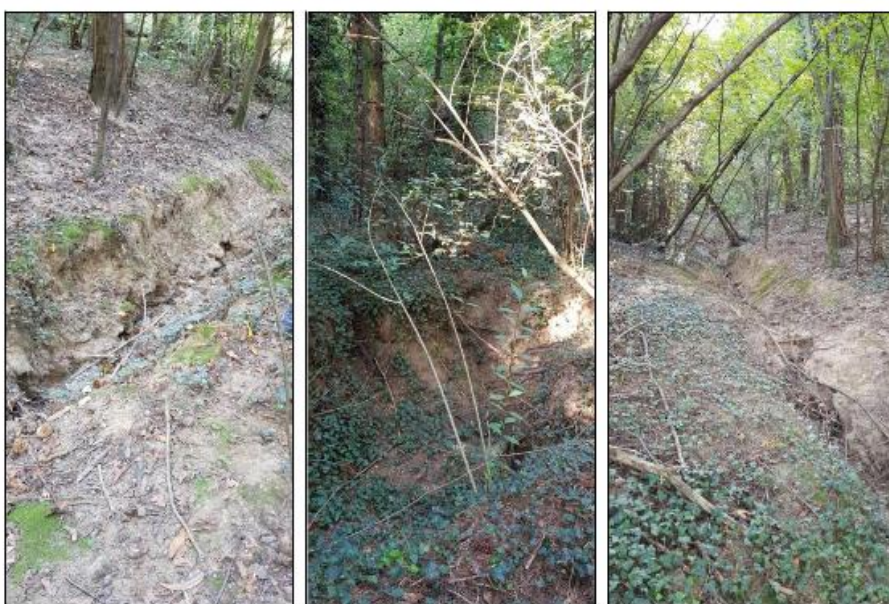
**Figura 13** – Foto tratte da SRIA (2018).

*Foto 4 – Processi erosivi lungo gli impluvi convogliano ingenti quantità di materiale fine in sospensione intasando griglie e canalette.*

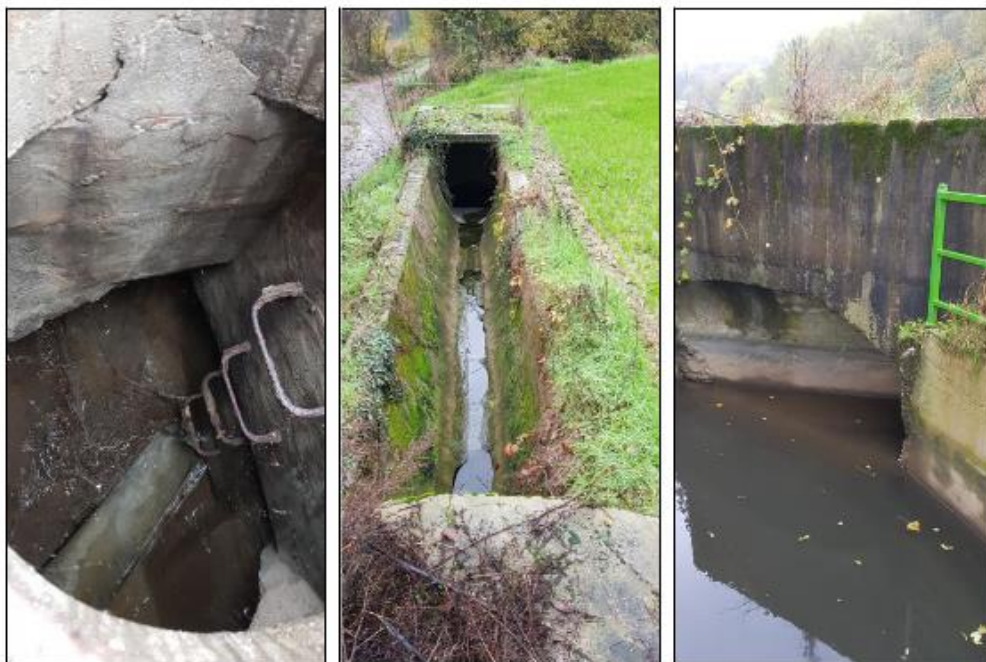
**Figura 23 – Foto tratte da SRIA (2018).**

*Foto 6 – Nodo di ripartizione, tratto terminale del canale di troppo pieno e scarico in Bealera.*

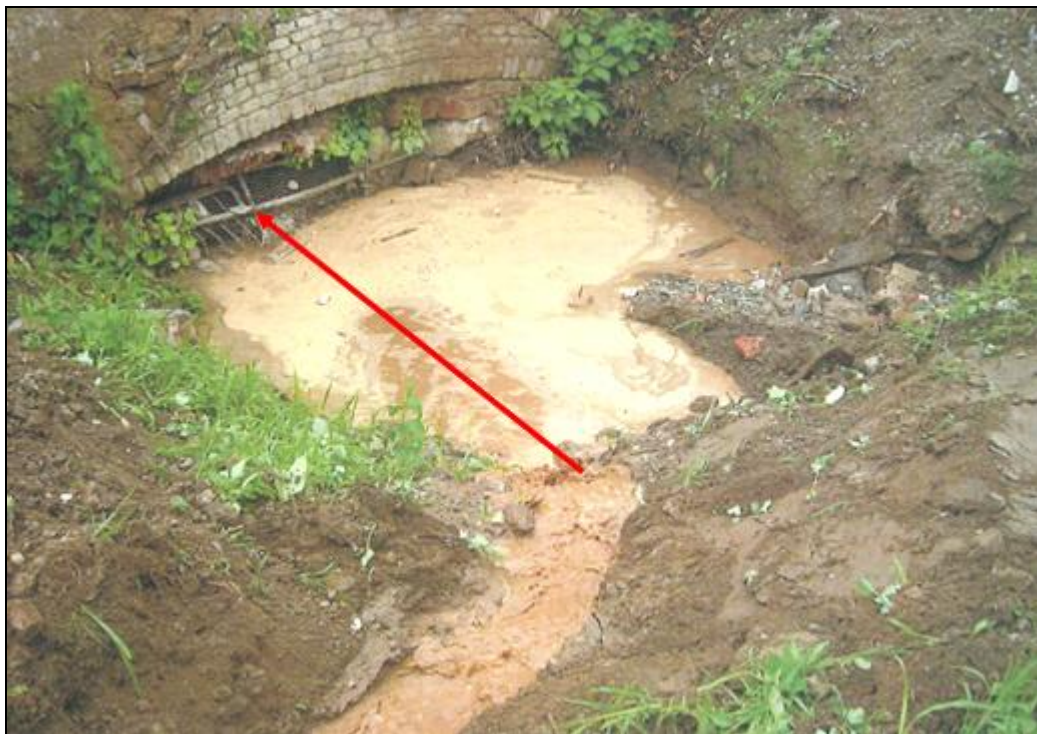
**Figura 26** – Occlusione, in corso di evento, del manufatto di attraversamento (in rosso) a monte del muro perimetrale di valle della proprietà Albergo di Villa Melano.

Nel seguito si riportano fotogrammi acquisiti dai progettisti dell'Albergo Villa Melano nel corso dello svolgimento dell'incarico, a testimonianza dell'occlusione verificatasi a monte del tratto ricoperto del canale di drenaggio una volta attivo a valle del Parco.

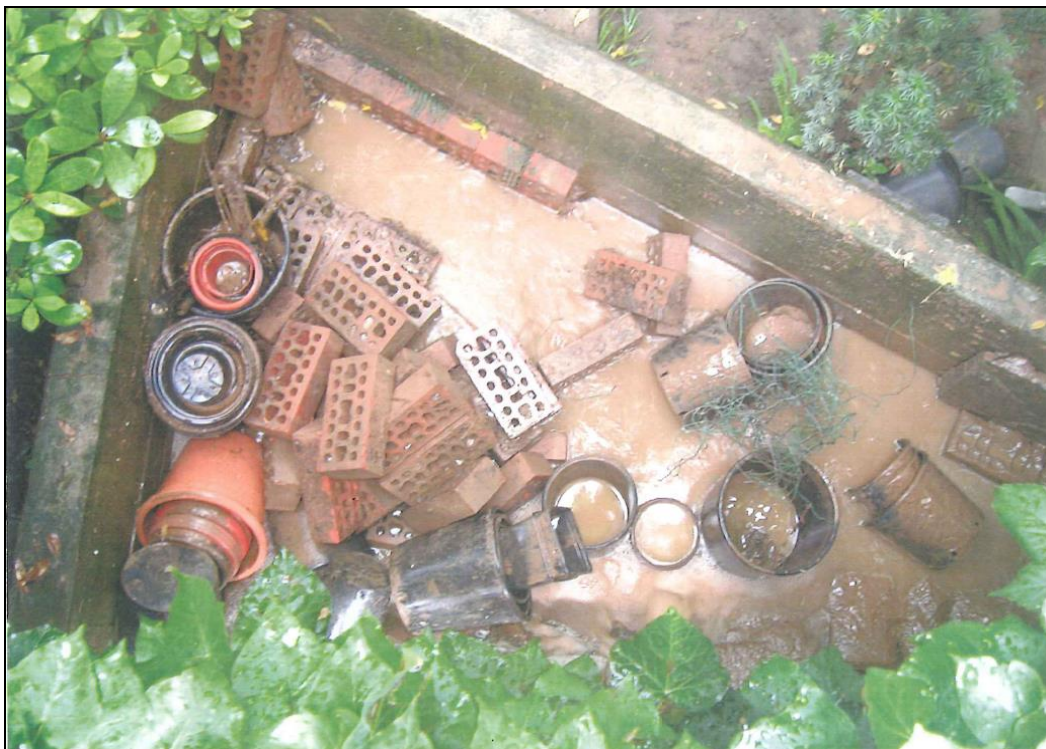
**Figura 27** - Allagamento della vasca di calma a valle del muro perimetrale di valle della proprietà Albergo di Villa Melano; il manufatto si trova nell'area di proprietà del civico 16A di Vicolo San Pietro, circa 2 metri più in basso della sommità del muro perimetrale.

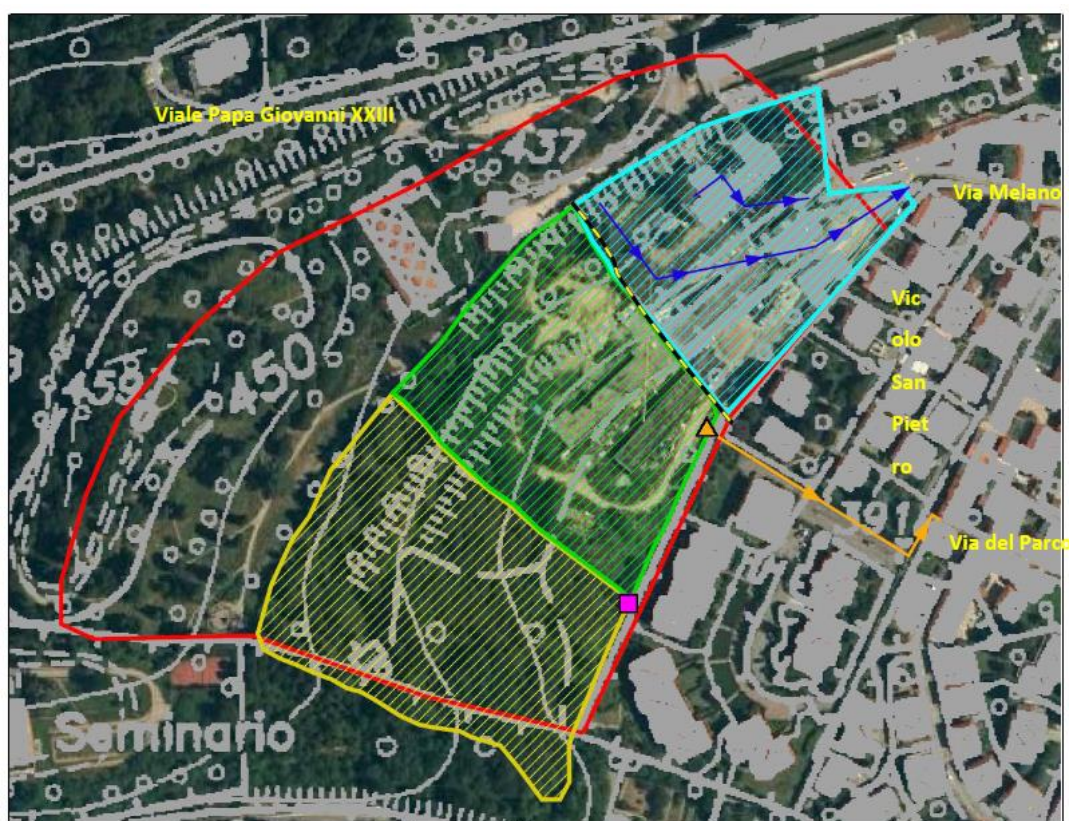
Sono innanzitutto stati individuati i sottobacini afferenti al punto di recapito presente a valle del bacino in studio allorquando si verificano eventi meteorologici intensi ed impulsivi. La definizione areale dei suddetti deriva, oltre che dagli aspetti morfologici propri dell'area da considerazioni di ordine amministrativo: il bacino meridionale (contornato in giallo) risulta in capo dell'Amministrazione Pubblica della Città mentre il bacino settentrionale (contornato in verde) risulta in capo alla Società costruttrice dell'erigendo Albergo Melano. Sull'immagine è inoltre segnata, con la linea tratteggiata in giallo e nero, la porzione dell'area sui cui si sviluppa Villa Melano (il cui bacino è contornato in azzurro) che drena le acque direttamente verso i recapiti esistenti lungo la via Melano, secondo il sistema di drenaggio – in parte esistente ed in parte in progetto - segnato con le frecce in blu.

**Figura 28** - Delimitazione dei bacini nell'area del Parco Melano e dell'omonima Villa. In rosa il punto di recapito più depresso delle acque nell'area del Parco pubblico. In arancione il ricettore esistente di convogliamento al sistema fognario di via del Parco.

Il bacino 1 (delimitato in giallo) raccoglie le acque provenienti da gran parte del Parco Melano convogliandole verso il punto di maggior depressione relativa

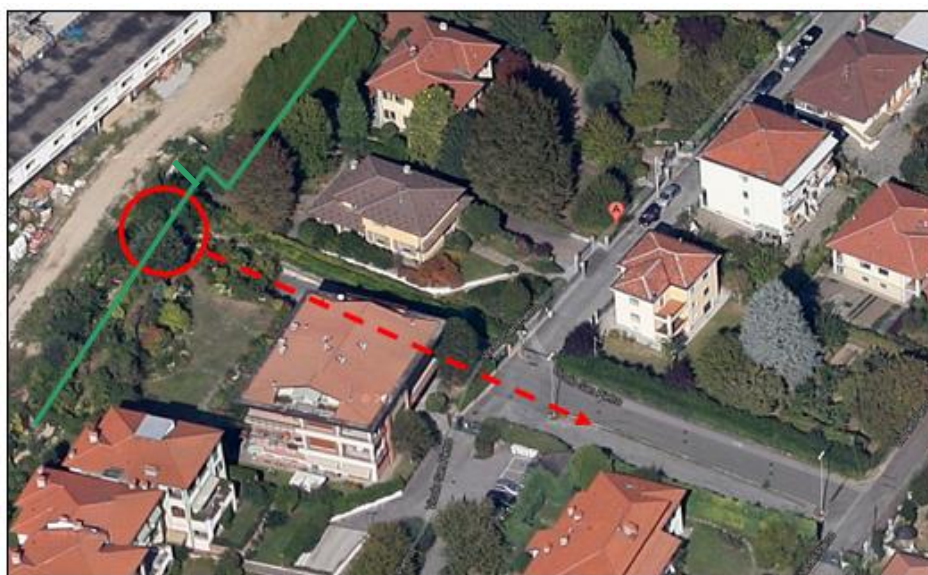
**Figura 30** - Tracciato del condotto di raccordo tra Villa Melano e Vicolo S. Pietro.

La prima indicazione circa la rete esistente si rileva circa 100 m a valle del limite di cinta di Villa Melano, in corrispondenza della Via del Parco ove risulta presente una condotta in c.a. con diametro 600 mm disposta su una pendenza di circa il 3%. Nelle figure seguenti da monte verso valle si dà una indicazione del sistema di smaltimento delle acque attuale rilevato a valle della Villa Melano.

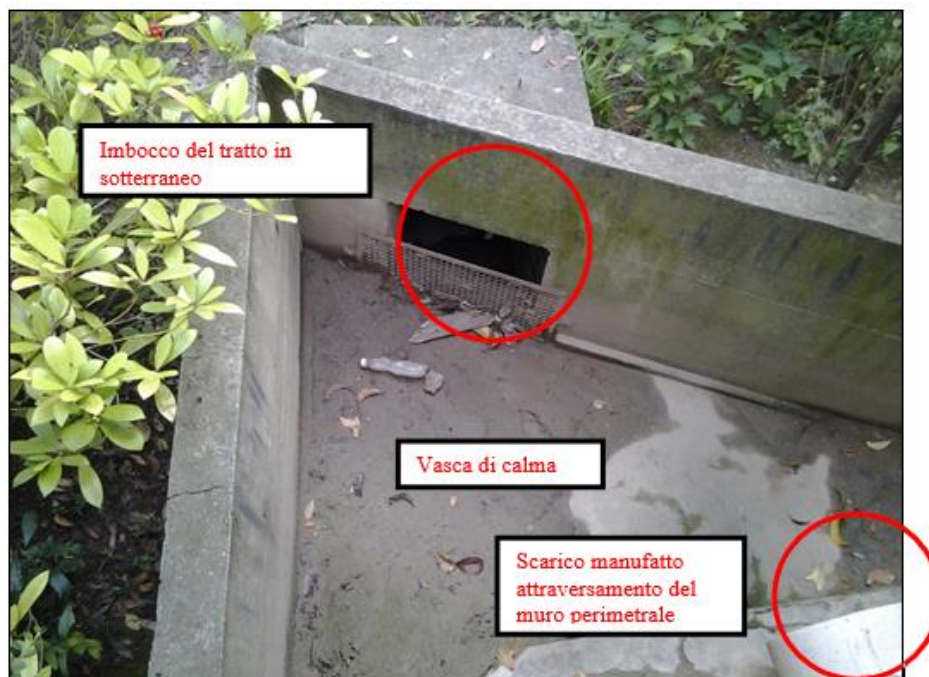
**Figura 31** - Manufatto di imbocco del tratto in sotterraneo a valle del muro perimetrale.

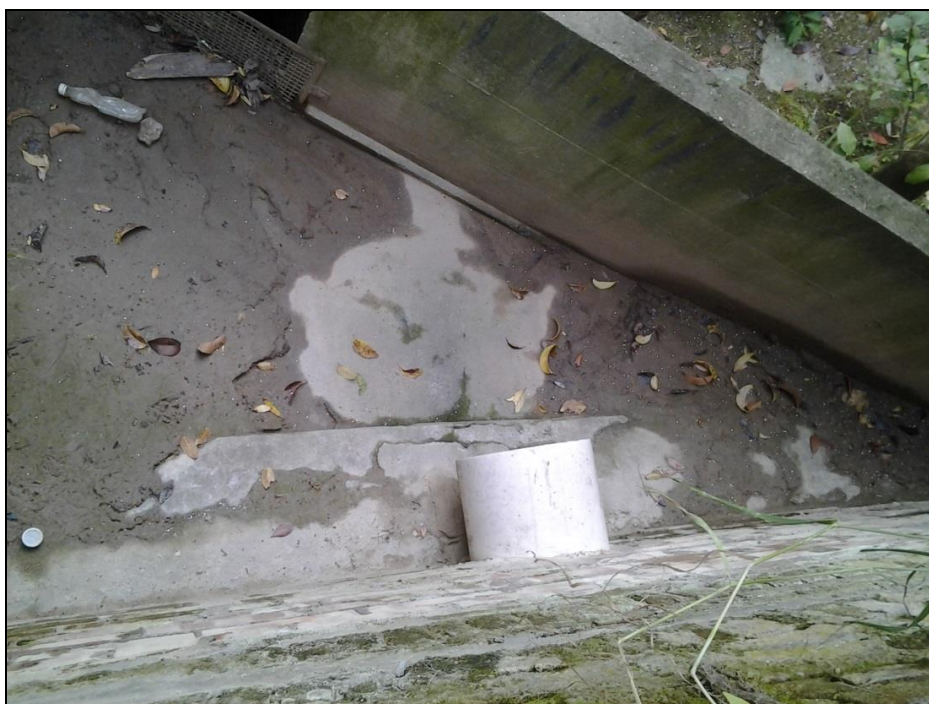
**Figura 32** - La tubazione in PVC in uscita dal muro di cinta del parco e della villa.

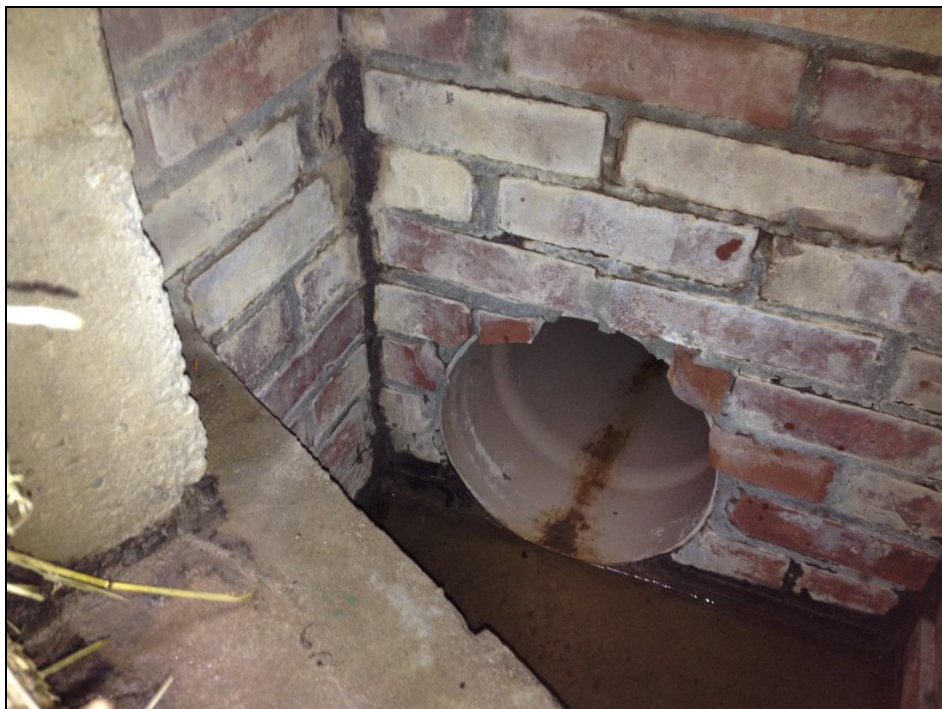
**Figura 33** - L'imbocco del tratto in sotterraneo a valle della vasca di calma

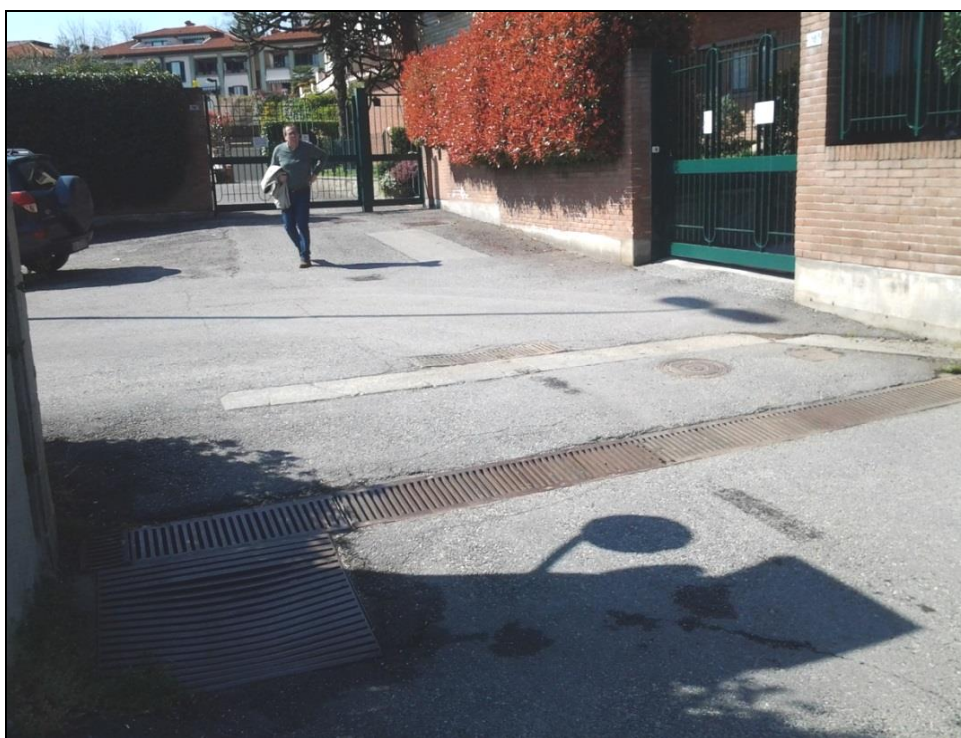
**Figura 34:** Settore di raccordo del condotto alla fognatura di Vicolo S. Pietro.

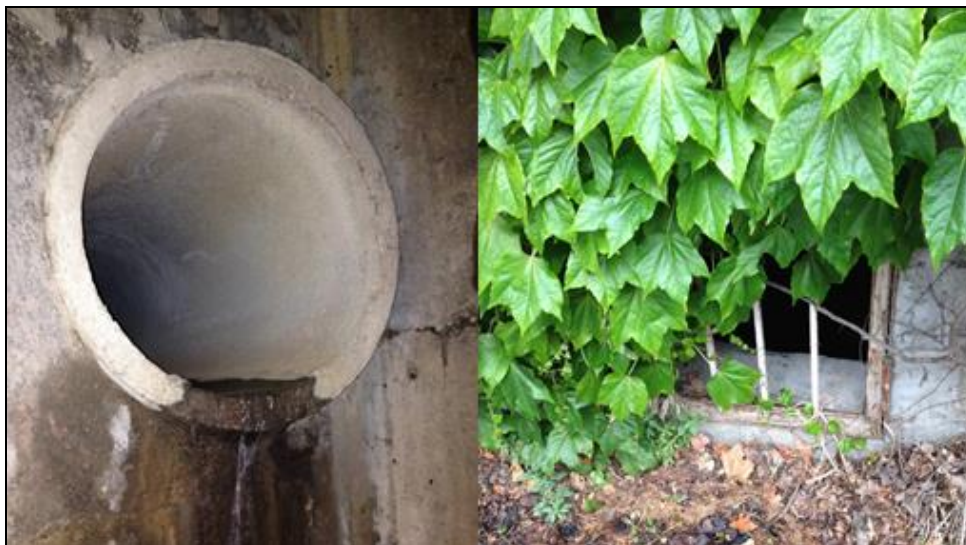
**Figura 35:** Settore di raccordo del condotto di Vicolo S. Pietro alla fognatura di Via del Parco.

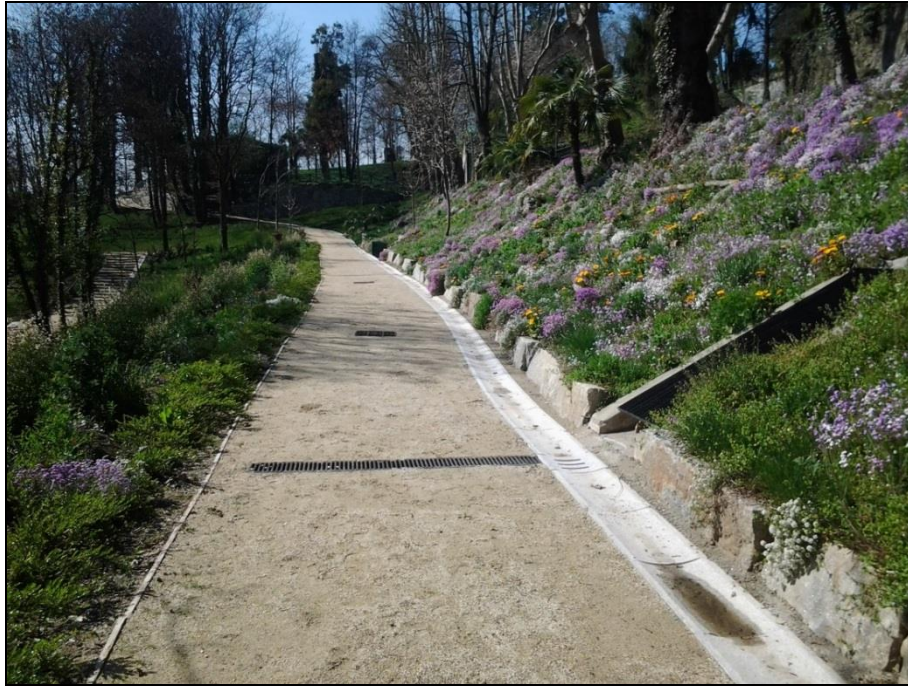
I primi due effetti derivano congiuntamente dall'inserimento di una cospicua serie di canalette (longitudinali e trasversali) lungo i percorsi pedonali in terra battuta, che hanno conferito un sistematico reticolo di drenaggio ben organizzato e provvisto di caditoie e tombini.

**Figura 37** - Canalette di raccolta longitudinali e trasversali nel Parco di San Grato.

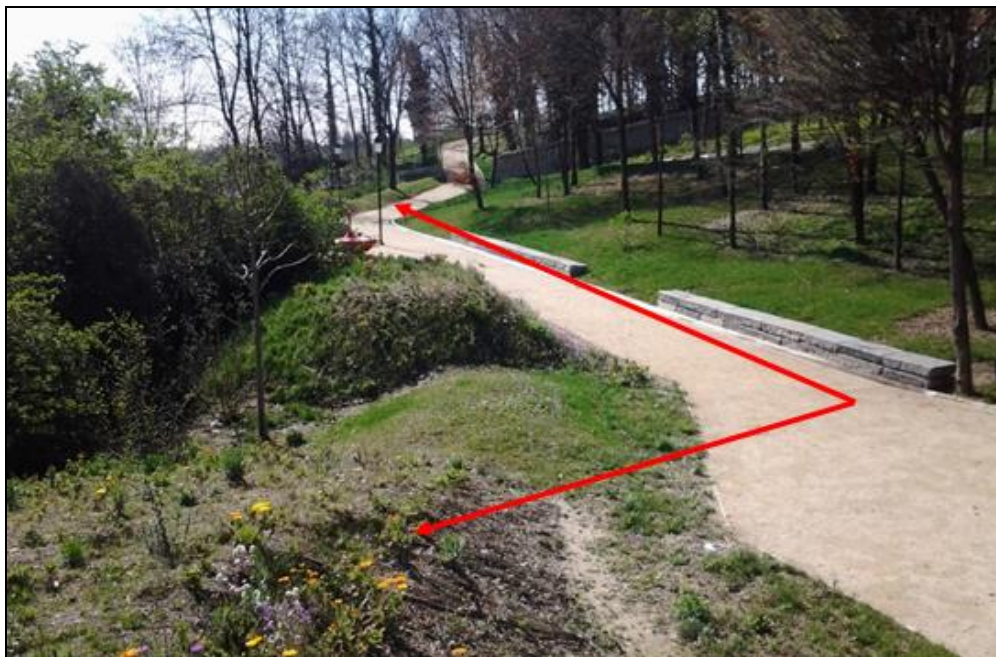
Per prevenire un massiccio afflusso idrico a monte del muro di contenimento di valle del Parco Pubblico, aggettante sulle abitazioni di Vicolo San Pietro, è stato inoltre realizzato un rilevato artificiale avente un'altezza in sommità superiore al metro, avente funzione di argine naturale nei confronti del deflusso laminare altrimenti indirizzato verso il manufatto suddetto.

**Figura 38** - Rilevato avente funzione di intercettazione dei deflussi altrimenti diretti verso il muro di sostegno di valle del Parco

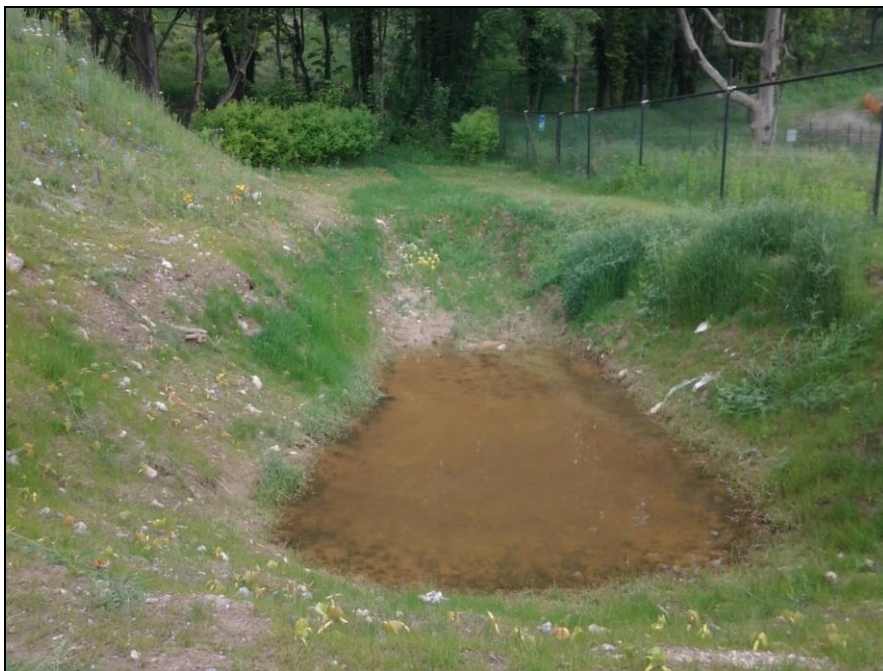
**Figura 39** - Vasca di laminazione provvisoria in terra nel Parco Pubblico, al limite con la zona di cantiere, a valle del rilevato di contenimento di cui alla figura precedente

È inoltre stata provvisoriamente realizzata una vasca di laminazione in terra, in prossimità del rilevato suddetto, in prossimità dell'area di cantiere dell'Albergo di Villa Melano, con funzione di recapito dei deflussi provenienti dalla zona sovrastante del Parco. La vasca presenta un volume utile valutabile nell'ordine di grandezza di  $15 \text{ m}^3$ , destinato ad una progressiva riduzione nel tempo in ragione del trasporto di materiale sedimentabile e da possibili cedimenti localizzati delle sponde in terra.

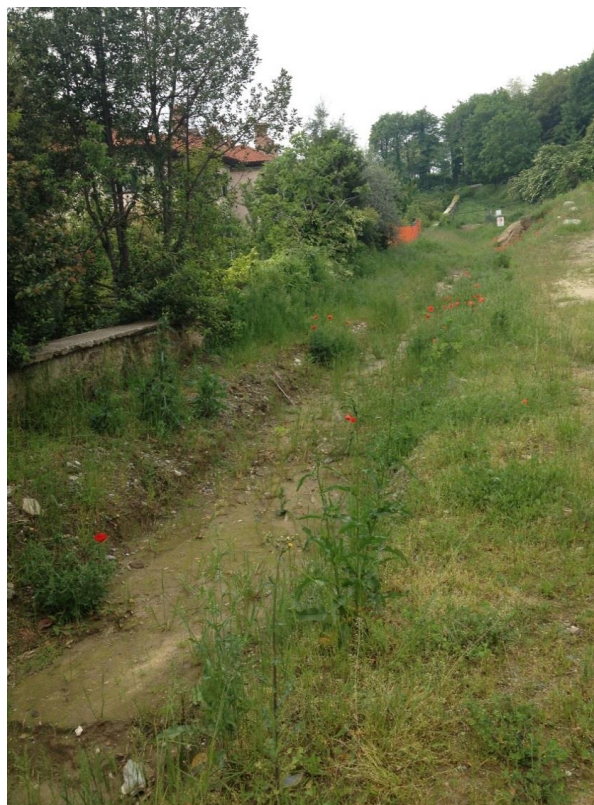
**Figura 40:** Canalette di raccolta delle acque superficiali, a monte del muro perimetrale a valle del cantiere di Villa Melano

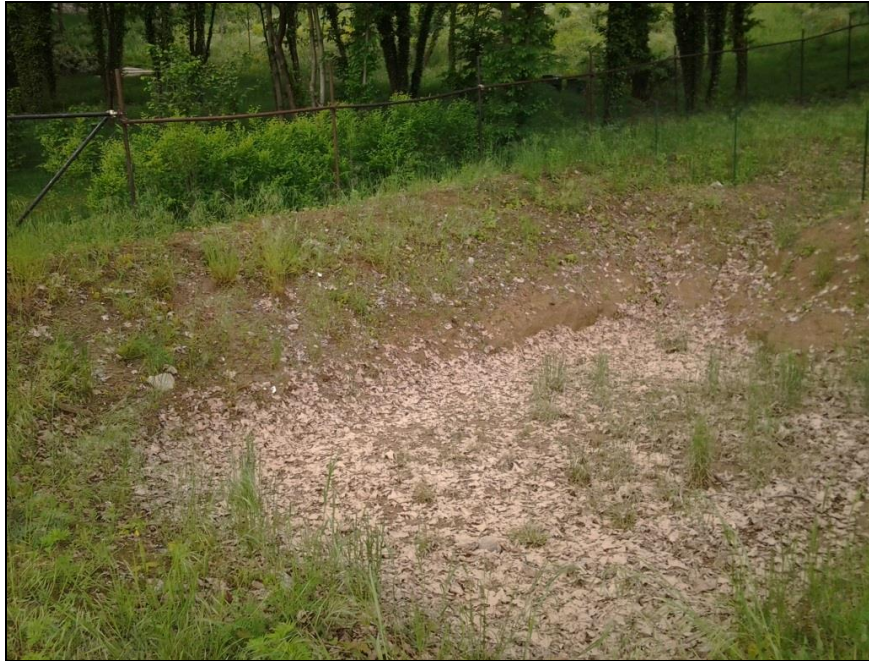
La vasca superiore, prossima al confine con il Parco Pubblico, presenta un volume utile valutabile nell'ordine di grandezza di 15 m<sup>3</sup>, mentre quella inferiore, prossima al muro di sostegno sul lato di valle, presenta un volume invasabile di poco superiore a 10 m<sup>3</sup>.

**Figura 41** - Vasca di laminazione superiore in terra (cantiere di Villa Melano, adiacente al Parco Pubblico).

Il volume utile delle vasche è destinato ad una progressiva riduzione nel tempo in ragione del trasporto di materiale sedimentabile e da possibili cedimenti localizzati delle sponde in terra.

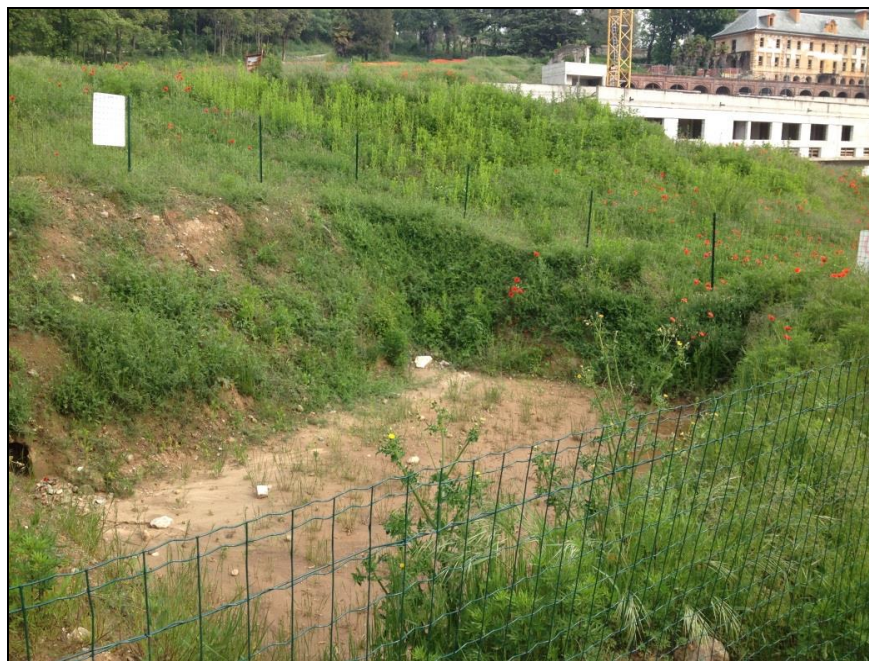
**Figura 42:** Vasca di laminazione inferiore (cantiere di Villa Melano, prossimo al muro inferiore)

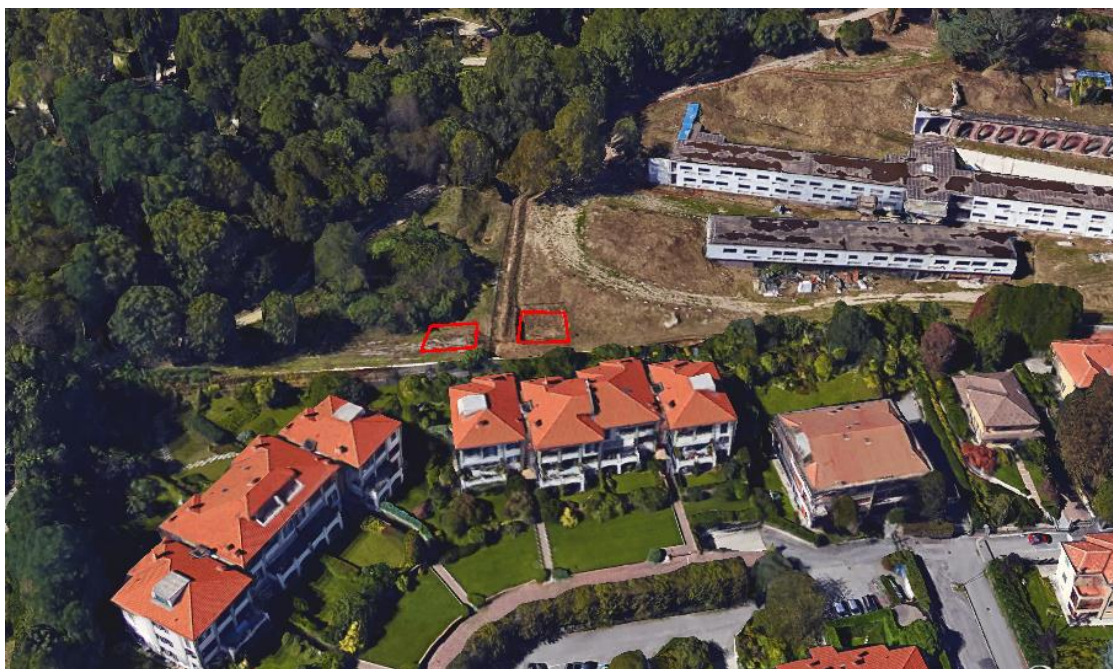
**Figura 43:** Ipotesi preliminare di ubicazione delle vasche di laminazione (poligoni in rosso)

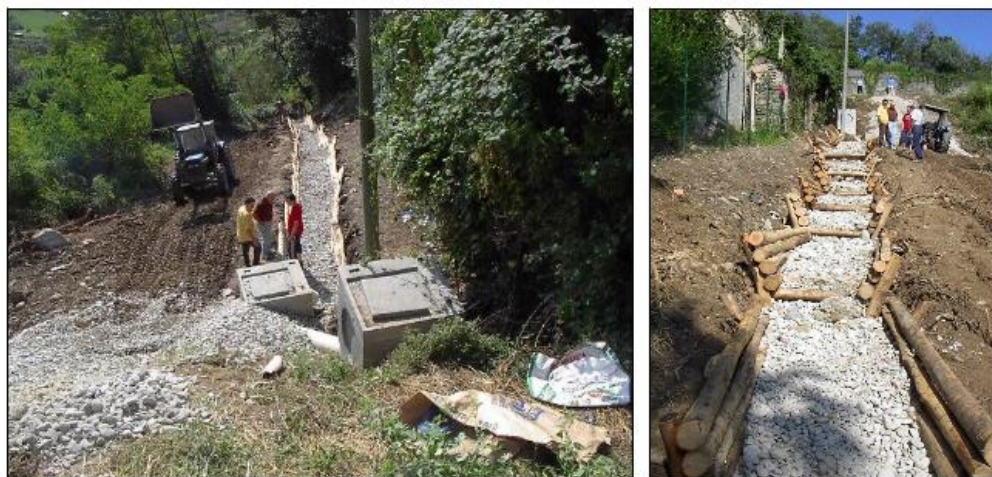
**Figura 45** – Foto tratte da SRIA S.R.L. (2018).

*Foto 8 – Immagini scattate in fase di realizzazione dell'intervento.*

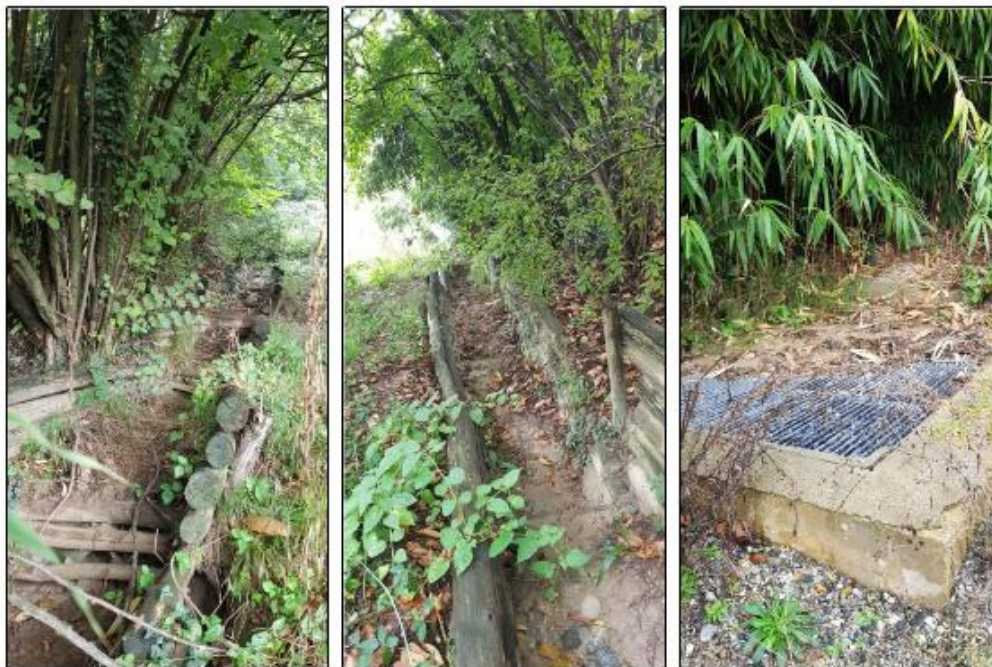
**Figura 46** – Foto tratte da SRIA S.R.L. (2018).

*Foto 9 – Canaletta in legname e pietrame esistente e tratto terminale con griglia per immissione nel pozzetto di raccordo con il canale per il Rio Garosso.*

*manufatto sormontato da griglia e successivamente convogliata al recapito finale, nell'impluvio del Rio Garosso, mediante tubazione. Attualmente, tuttavia, il sistema è poco funzionante in quanto la mancata manutenzione della canaletta, unitamente alle problematiche di trasporto solido e alla presenza di materiale che intasa la griglia, compromette la corretta immissione nel manufatto (Foto 9).*
