## DOCUMENTAZIONE FOTOGRAFICA

Chiesa della Croce dorata, rivoli (TO)

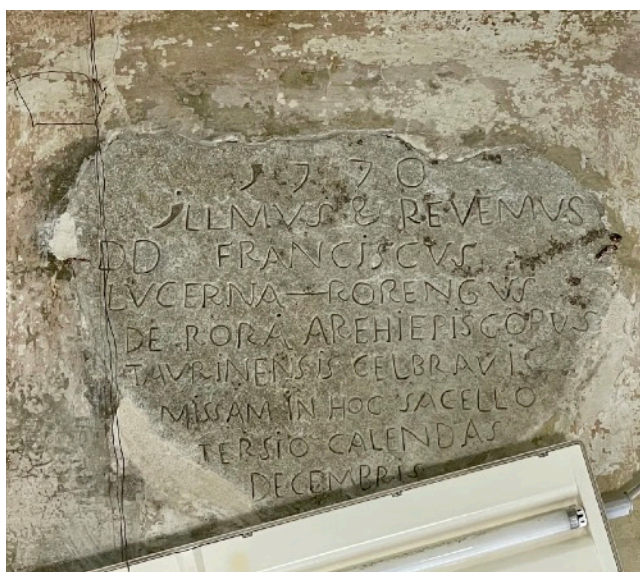
Fig. 11 Lastra in pietra incisa rinvenuta sopra la porta d'ingresso, posizionata in memoria di una messa tenuta nella cappella dall'Arcivescovo di Torino nel 1770.
